## 改善箇所説明図

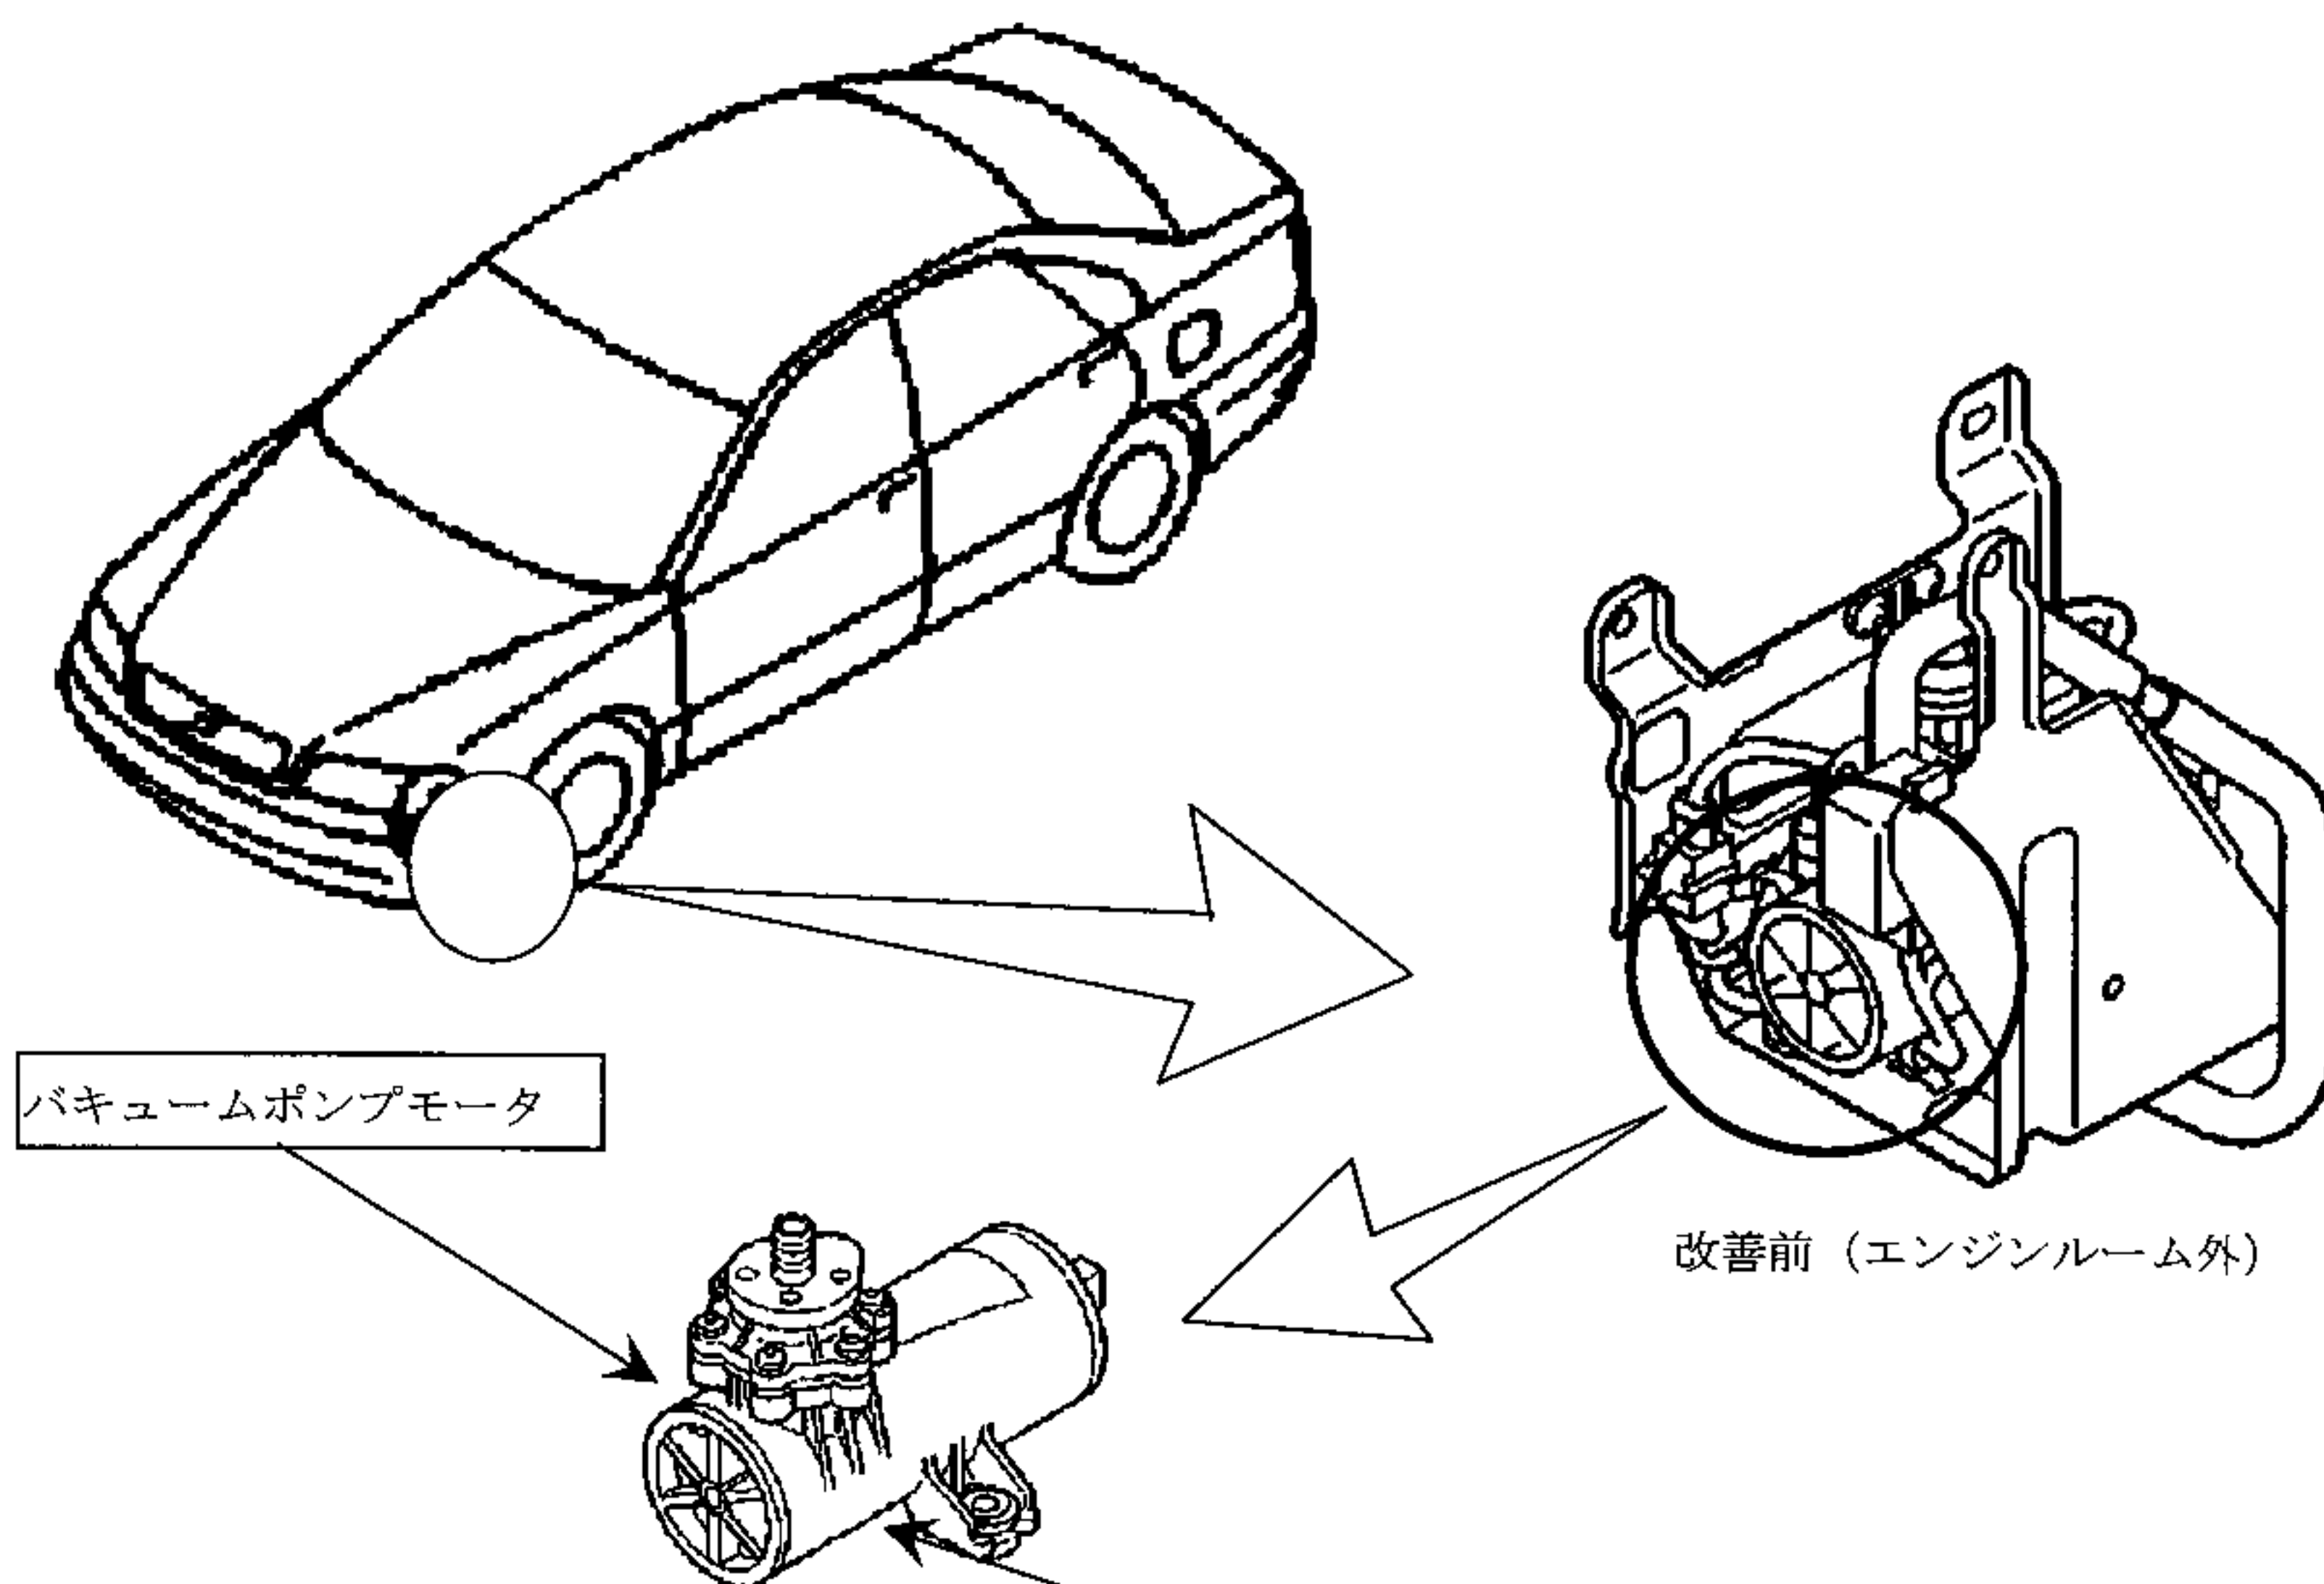
### 不具合発生箇所

自動変速機搭載車の制動倍力装置の負圧を補助するためのバキュームポンプモータの排気穴の防水性能が不十分なため、雨天走行時等に当該排気穴から当該モータ内部に水が浸入するものがある。そのため、バキュームポンプモータ内部が腐食して当該モータが作動しなくなり、ブレーキ操作に必要な踏力が増大するおそれがある。

全車両、当該バキュームポンプモータの取り付け位置を点検し、エンジンルーム外に取り付けられているものは、防水カバー付きの対策品と交換するとともに、取り付け位置をエンジンルーム内に変更する。またエンジンルーム内に取り付けられているものには、防水カバーを追加する。

識別：作業完了後、バキュームポンプ頭部に黄色ペイントを塗布する。
