## 改善箇所説明図

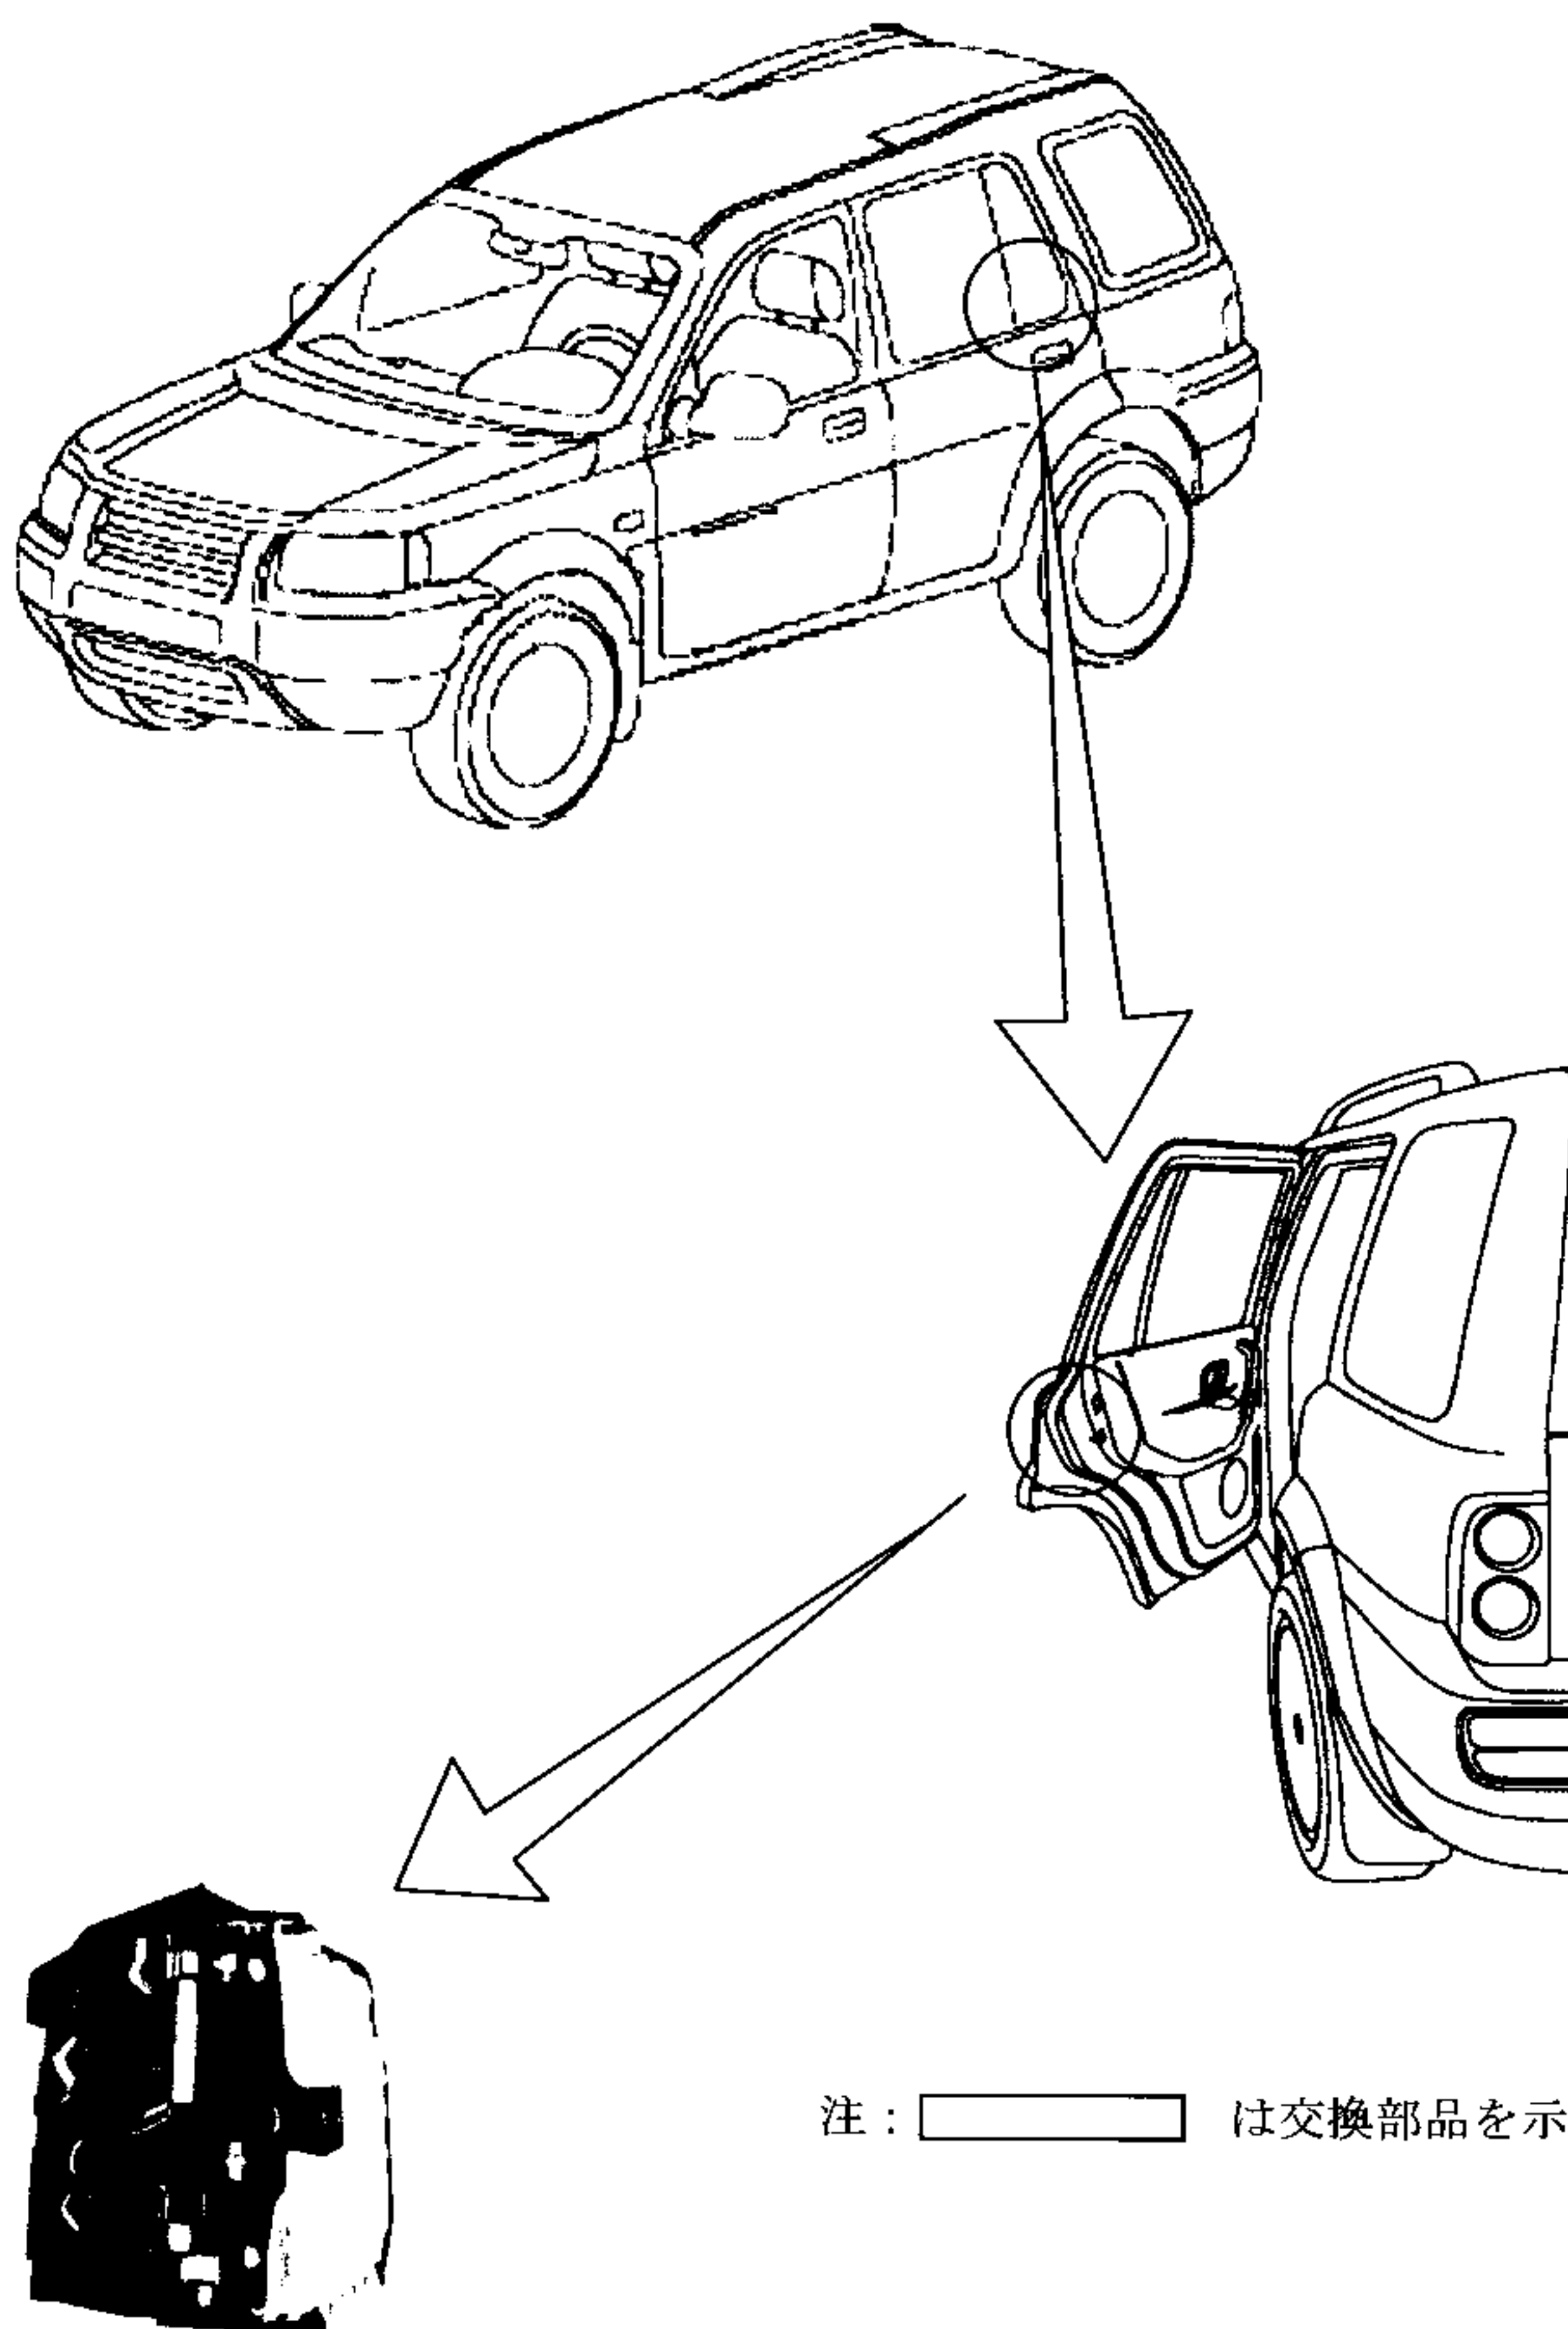
左後部ドアにおいて、ドアラッチの加工が不適切なため、当該ドアラッチのチャイルドプルーフロック機構（子供が誤って後部座席ドアを、車内の後部ドアハンドルで開けることを防止する装置）のレバーが円滑に作動しないことがある。そのため、左後部座席のチャイルドプルーフロックを施錠しても、車内のドアハンドルを操作するとドアが開くおそれがある。

対象となる車両の、左後部ドアラッチの製造番号を点検し、対象となるものは、左後部ドアラッチを良品と交換する。

識別：左後部ドアラッチの最上部の取付けボルトに白色ペイントを塗布する。
