## 改善箇所説明図

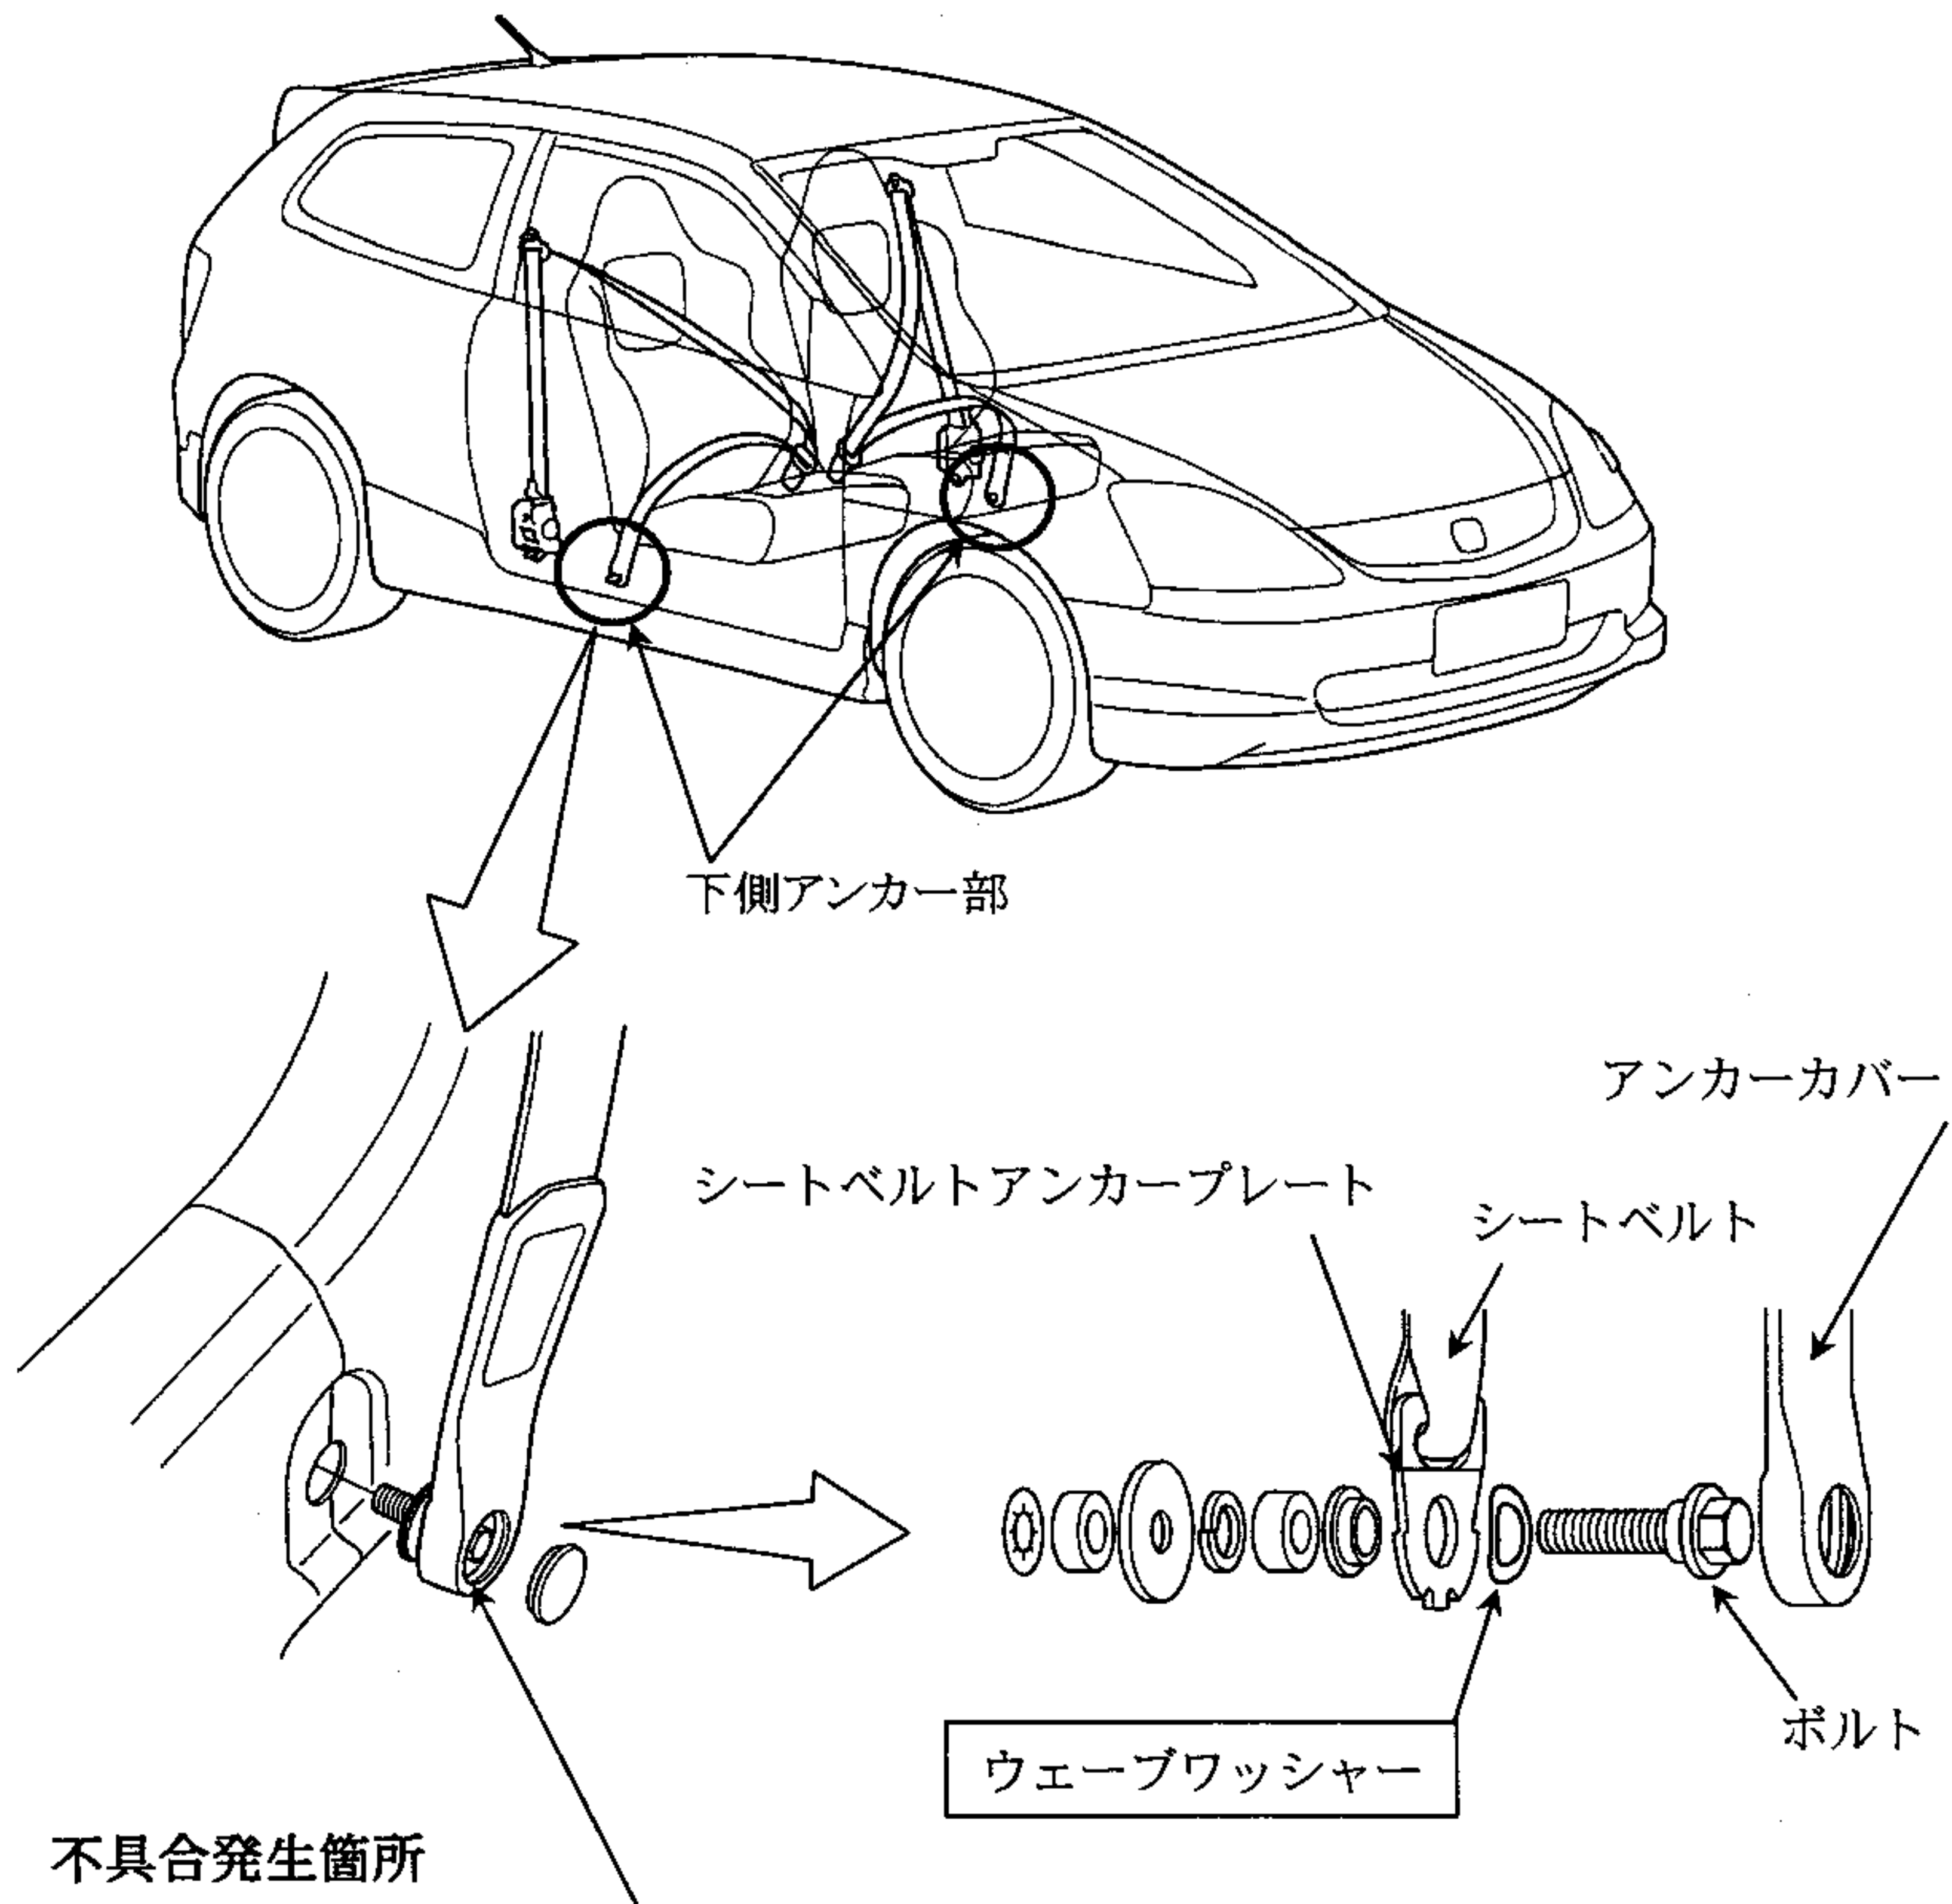
前部座席用シートベルトを車体に組付ける箇所(下側アンカー部)にあるウェーブワッシャーが不適切なため、当該アンカー部の首振り機構が固定され動かず、シートベルト装着時にベルトが腹部に掛かるものがある。そのため、衝突等の衝撃を受けた際に乗員への負担が増加するおそれがある。

全車両、シートベルト下側アンカー部の首振り機構を点検し、首振り機構が固定されているものはウェーブワッシャーを正規品と交換する。

識別：右側ドアのドアチェッカー取付ボルト頭部に黄色ペイントを塗布する。
