## 改善箇所説明図

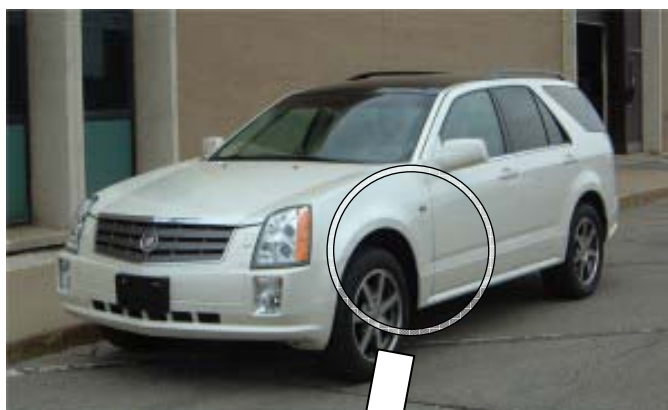
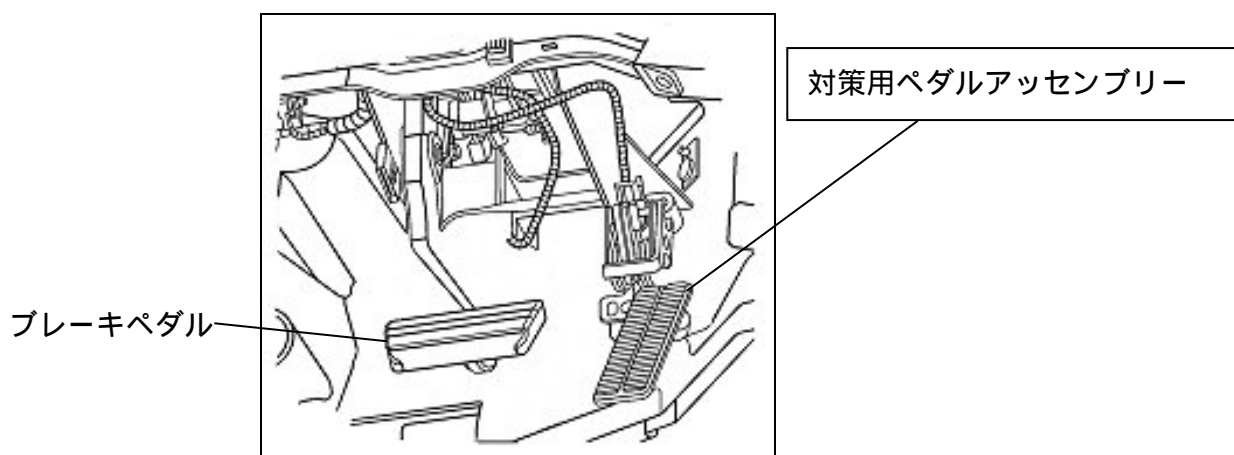
### 不具合発生箇所

アクセルペダルの二重リターンスプリングにおいて、- 10 以下の寒冷時で、かつ、リターンスプリングの1つが破損した場合に、アクセルペダルから足を離してもアクセルペダルの戻りが遅くなることがある。そのため、エンジン回転の下がり方が遅くなるおそれがある。

全車両、対策用アクセルペダルー式に交換する。

☐ 内は、交換部品を示す。

識別方法：左ストラットタワーに赤色ペイントを塗布。
