## 改善箇所説明図

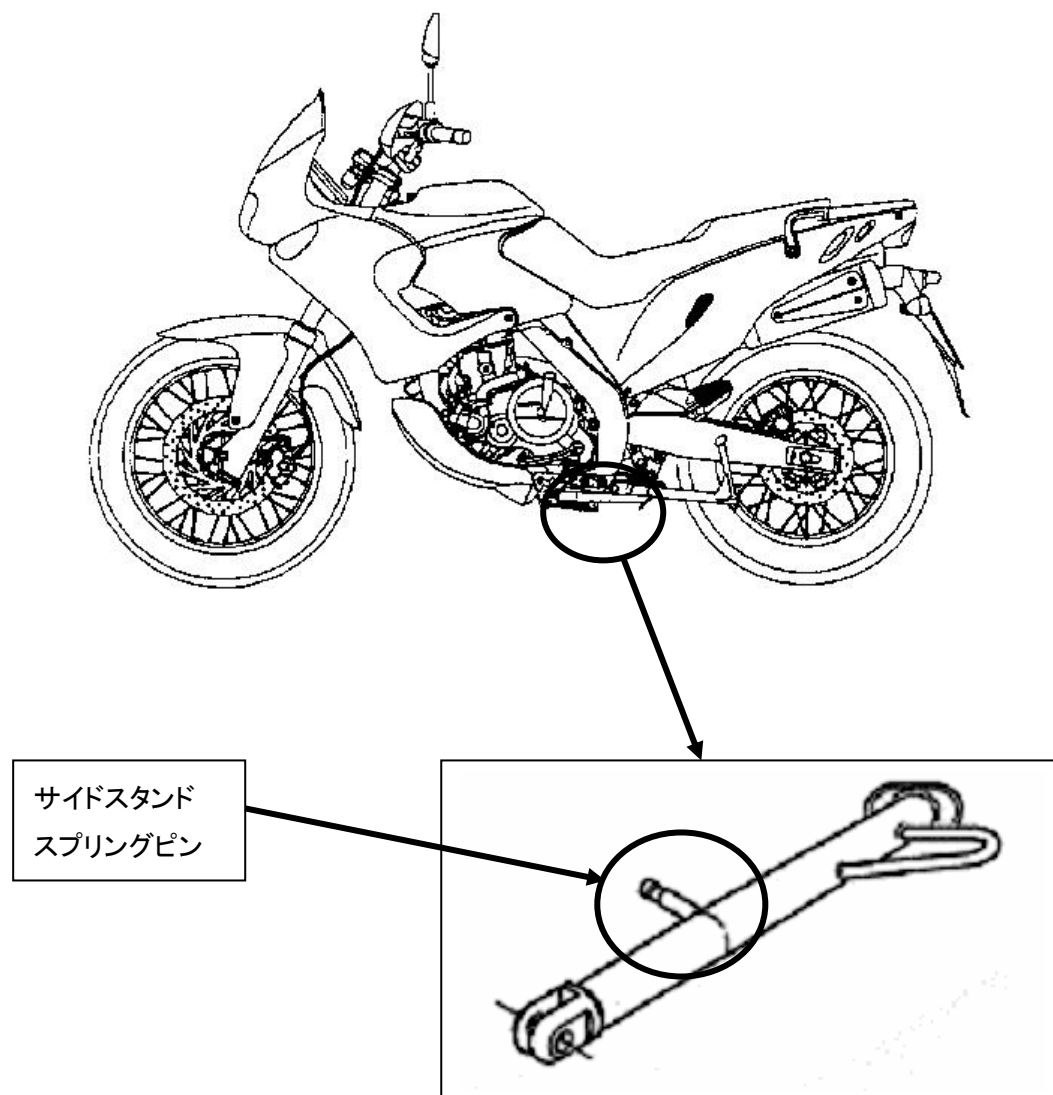
二輪車のサイドスタンドにおいて、跳ね上げた際に当該スタンドのリターンスプリングを固定しているピンが指定された材質となっていないため、強度が不足しているものがある。そのため、サイドスタンド操作を繰り返すと、走行中にピンが破損してサイドスタンドが下り、最悪の場合、走行安定性が損なわれるおそれがある。

改善の内容： 全車両、当該サイドスタンドを良品と交換する。

識別： 対策品には白色の点のペイントがある。
