# 改善箇所説明図

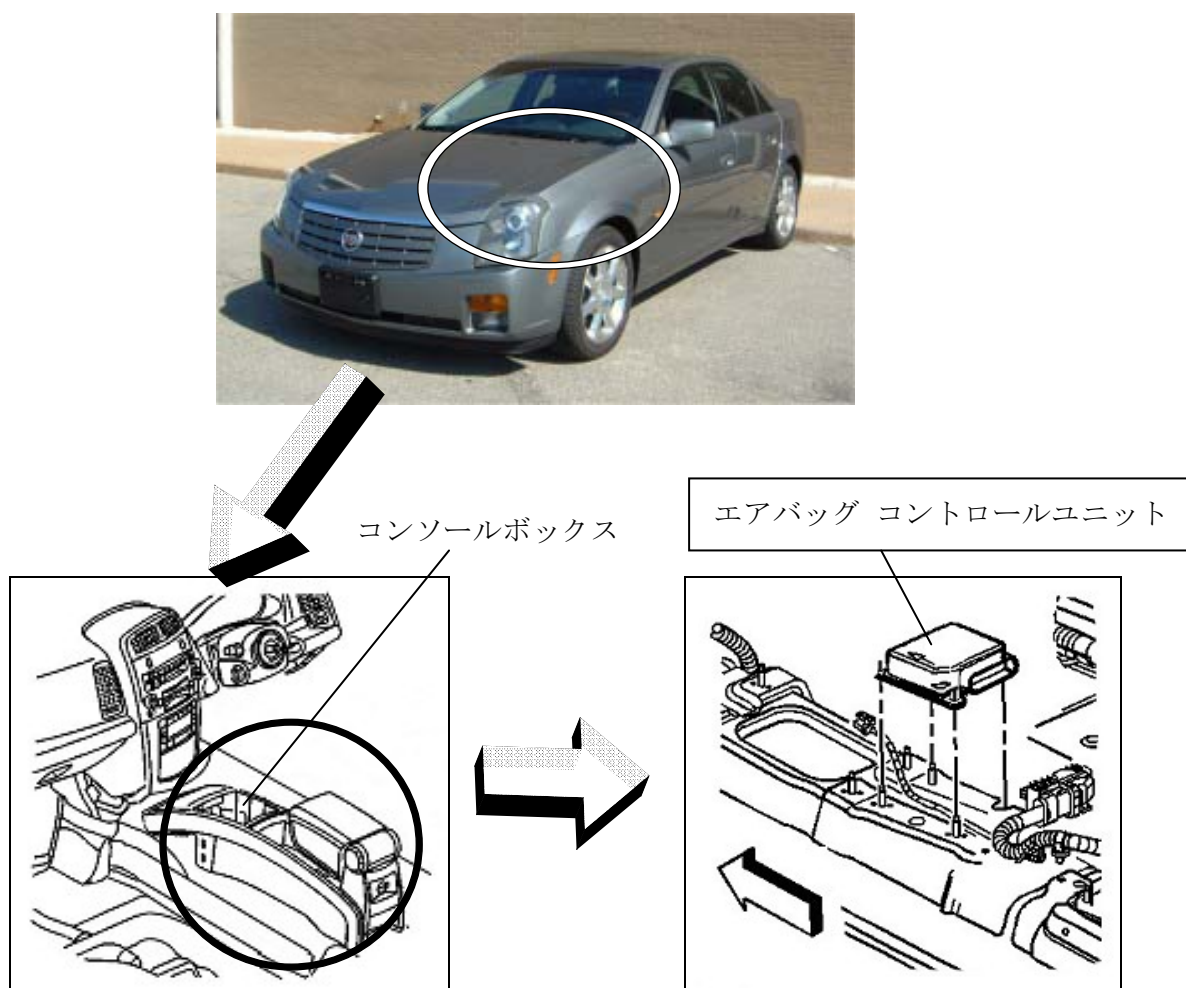
エアバッグコントロールユニット内部のセンサーの加工が不適切な  
ものがあるため、電気回路が短絡することがある。そのため、イグニ  
ッションスイッチを操作した際、突然エアバッグが展開するおそれ  
がある。

全車両、良品の当該センサーが組み込まれたエアバッグ コントロールユニットと交換する。

識別方法：左ストラットタワーに青色ペイントを塗布。
