## 改善箇所説明図

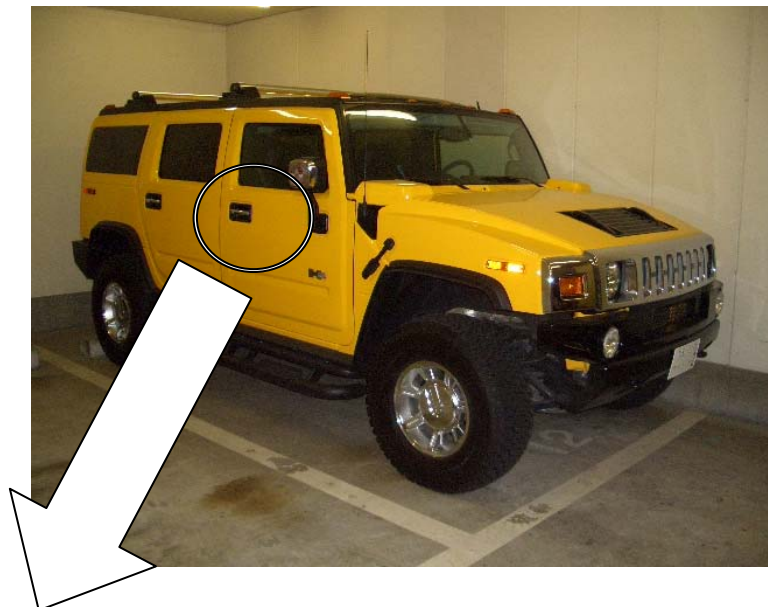
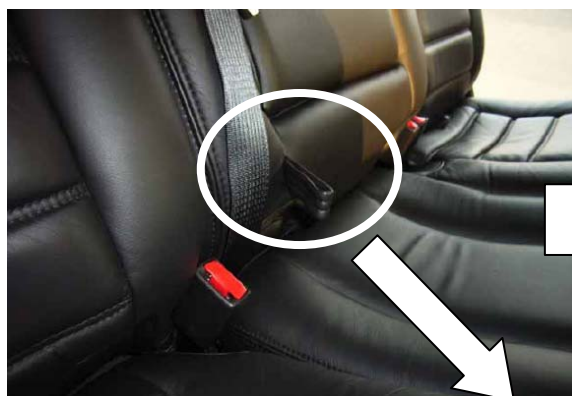
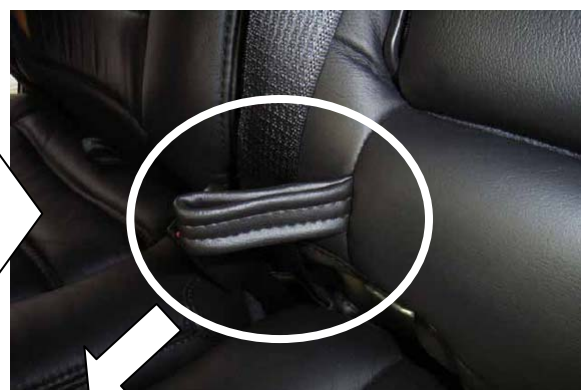
シートベルトガイドループ

基準不適合箇所

後部座席中央席のシートベルトガイドの取付位置が高いため、シートベルト装着時に適切な位置にシートベルトを装着できないものがある。そのため、衝突等の衝撃を受けた際に乗員への負担が増加するおそれがある。

全車両、後部座席中央席のシートベルトガイドを使用できないように次のいずれかの加工を行なう。

1、縫合する。 2、接着する。 3、切り取る

識別：運転席ドアのインフォメーションラベルに青色のシールを貼付する。
