## 改善箇所説明図

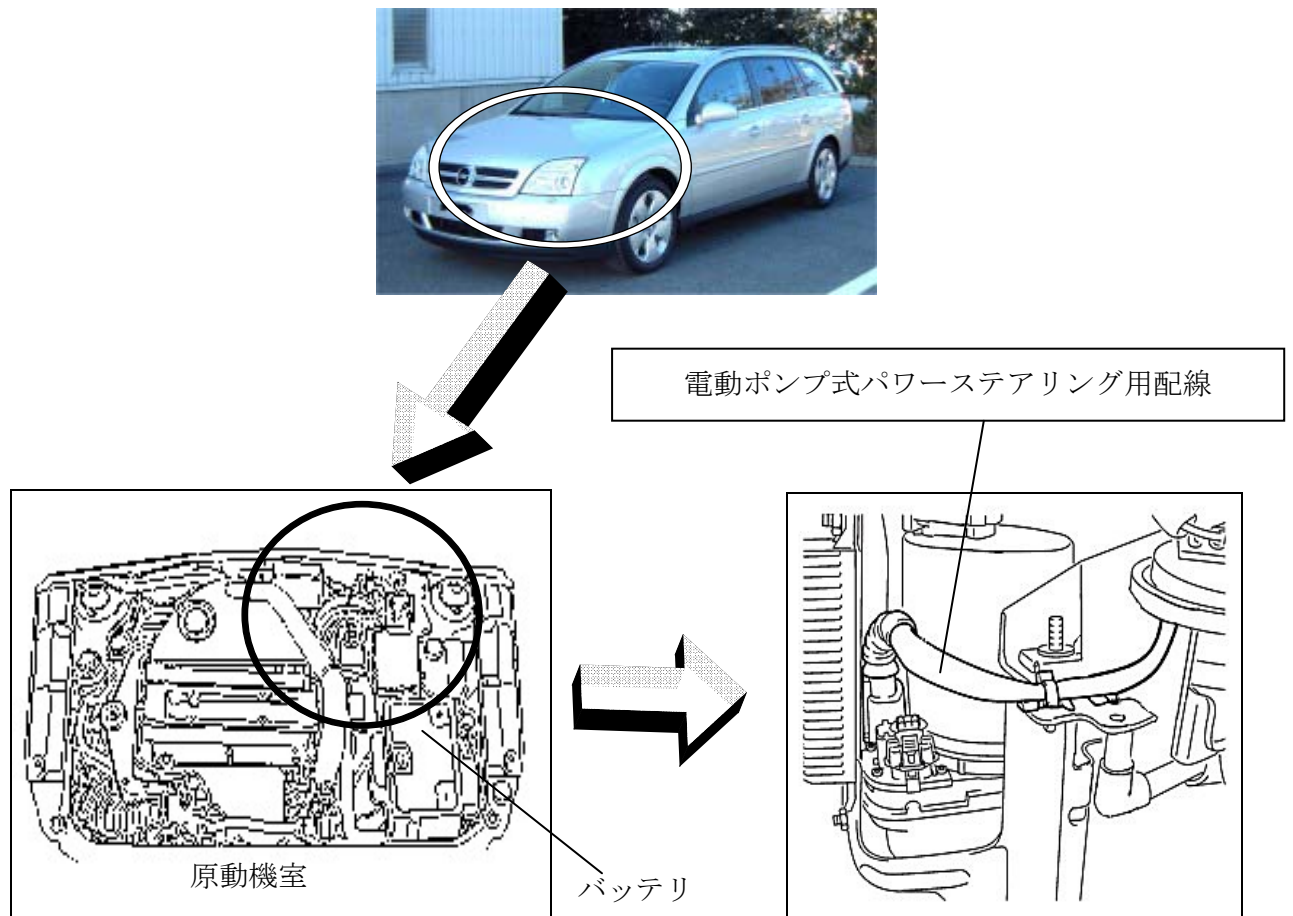
### 不具合発生箇所

電動ポンプ式パワーステアリングにおいて、電気配線の製造加工に不適切なものがあるため、防水性能が劣るものがあり、雨水等が浸入して、配線が腐食することがある。そのため、そのまま使用を続けると、腐食が進行し、最悪の場合、ターミナル部に接触不良が生じ、電動ポンプが作動しなくなり、ハンドルの操作力が増大するおそれがある。

全車両、当該配線を良品と交換する。

☐ 内は、交換部品を示す。
