## 改善箇所説明図

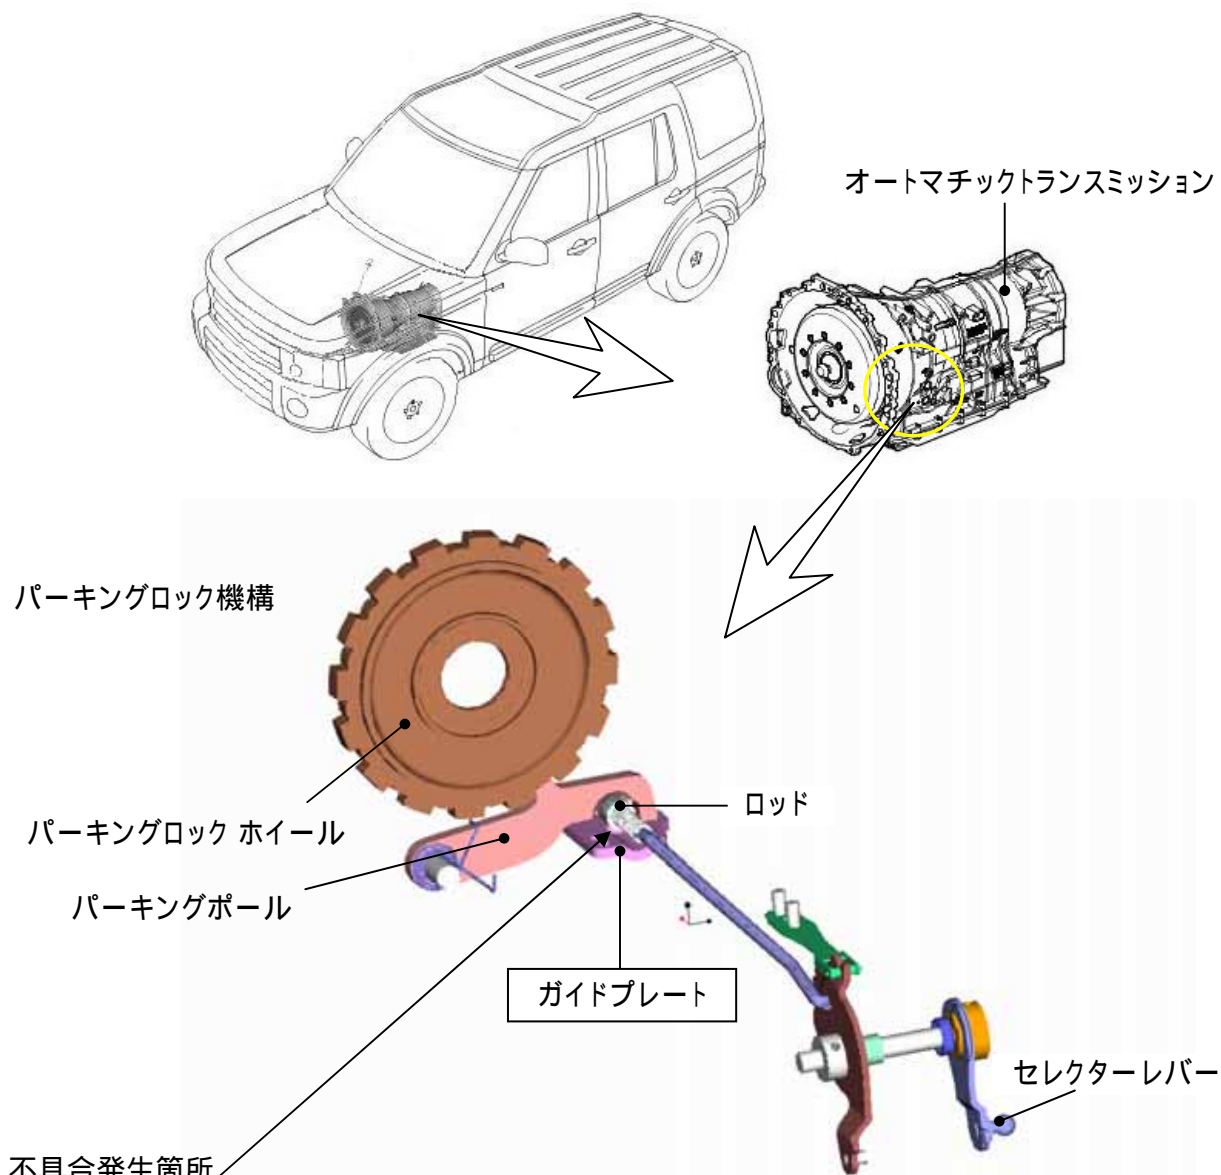
オートマチックトランスミッションのパーキングロック機構において、ガイドプレートの表面処理が不適切なため、パーキング操作の繰り返しにより当該プレートに傷が付くことがある。そのため、シフトレバーをパーキング位置に操作した場合にロッドが当該プレートに引っかかり、レバーがパーキング位置になっているにもかかわらずロック機構が作動していないおそれがある。

全車両、ガイドプレートを良品と交換する

エアクリーナボックス上部前側に黄色ペイントの塗布する。
