## 改善箇所説明図

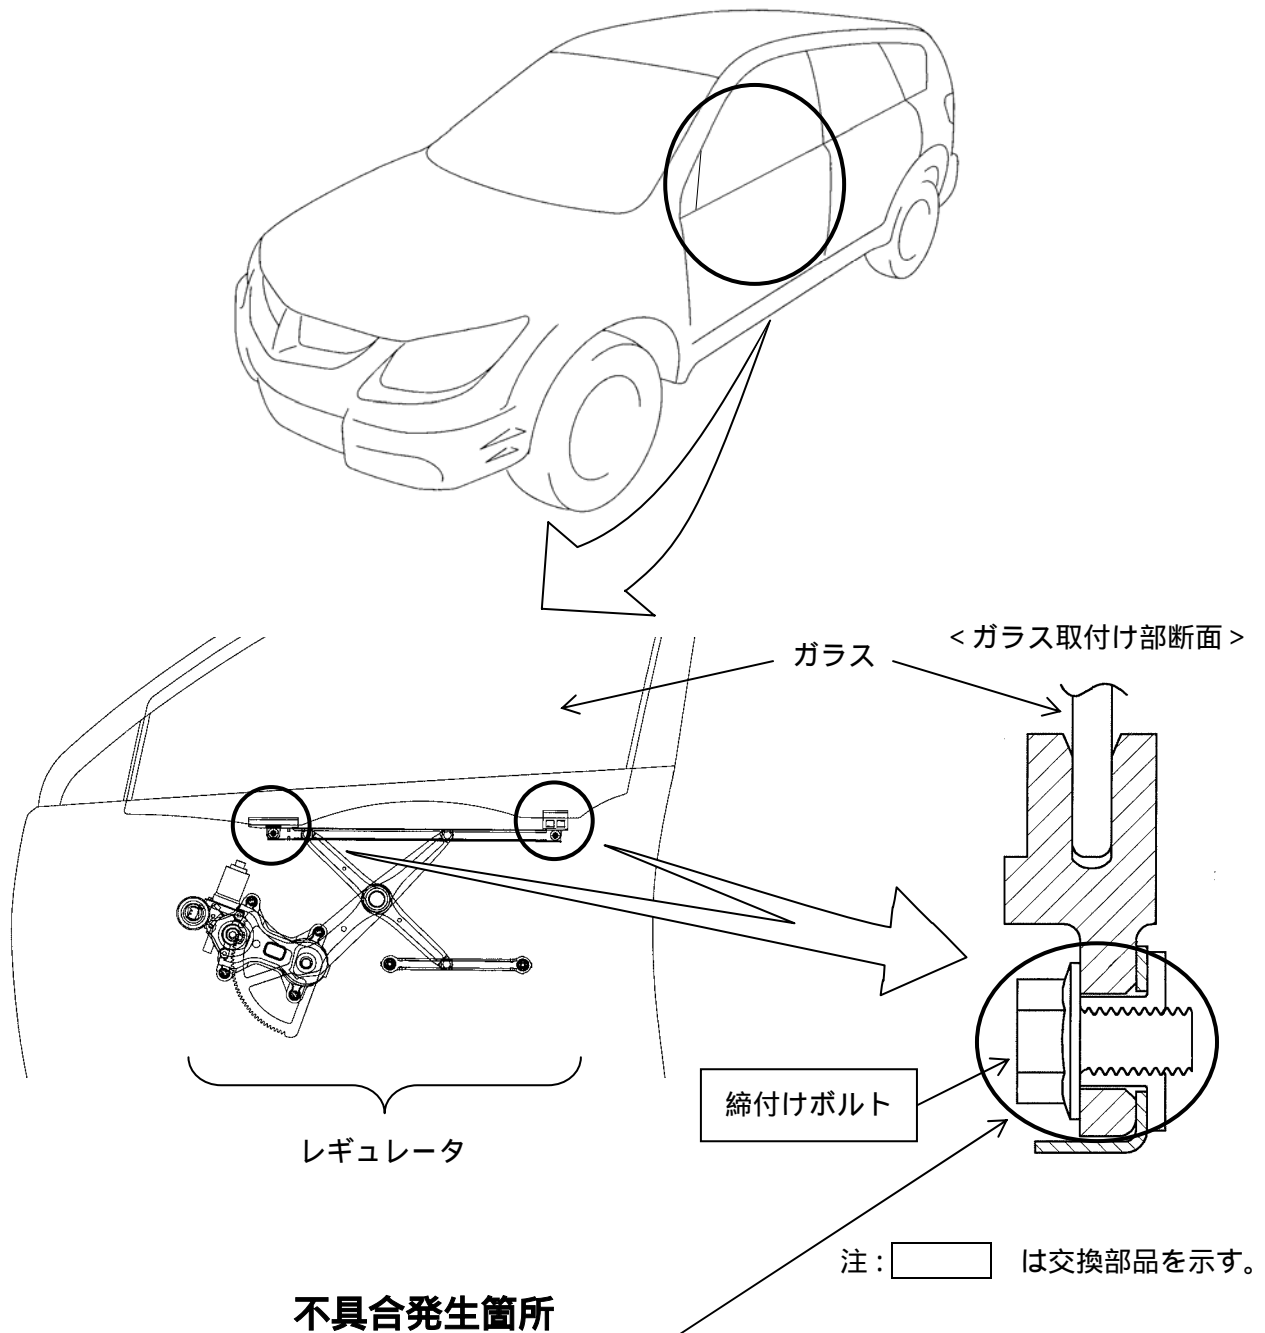
### 不具合発生箇所

前席側面ガラスのレギュレータ( 昇降装置 )のガラス取付け部の締結構造が不適切なため、締付けボルトの軸力が不足しているものがある。そのため、ガラス昇降により当該ボルトが緩んで異音が発生し、そのまま使用を続けるとガラス取付け部が外れて、昇降時にガラスが破損し、最悪の場合、破片でけがをするおそれがある。

全車両、当該締付けボルトを対策品と交換する。

識別：改善済車両にはエンジンルーム内のネームプレートに向かって左側のボデーパネルに黄色ペイントを塗布する。
