## 改善箇所説明図

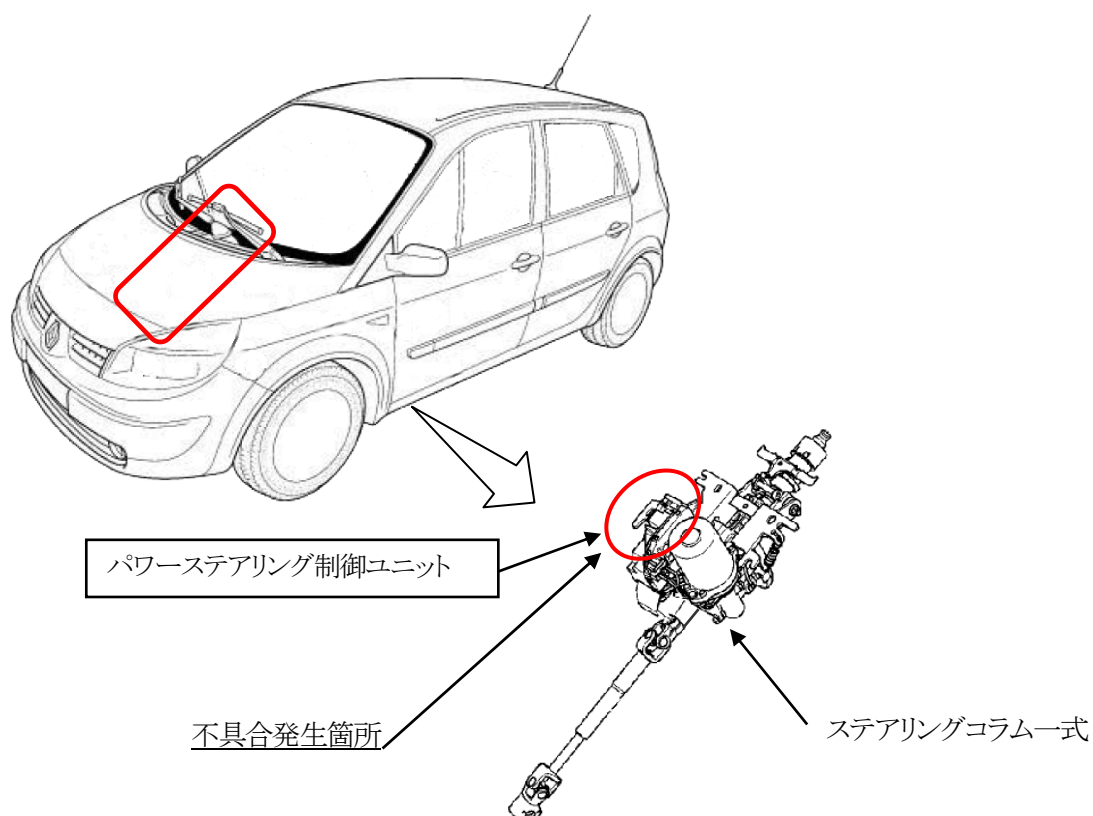
### 不具合発生箇所

電動式パワーステアリングの制御ユニットのプログラムが不適切なため、ハンドル操作力補正が出来ないことがある。そのため、ハンドルの操作力が増大するおそれがある。

### 改善の内容

全車両、制御ユニットのプログラム番号を確認し、対象のものは対策されたプログラムに書き換える。
