# 改善箇所説明図

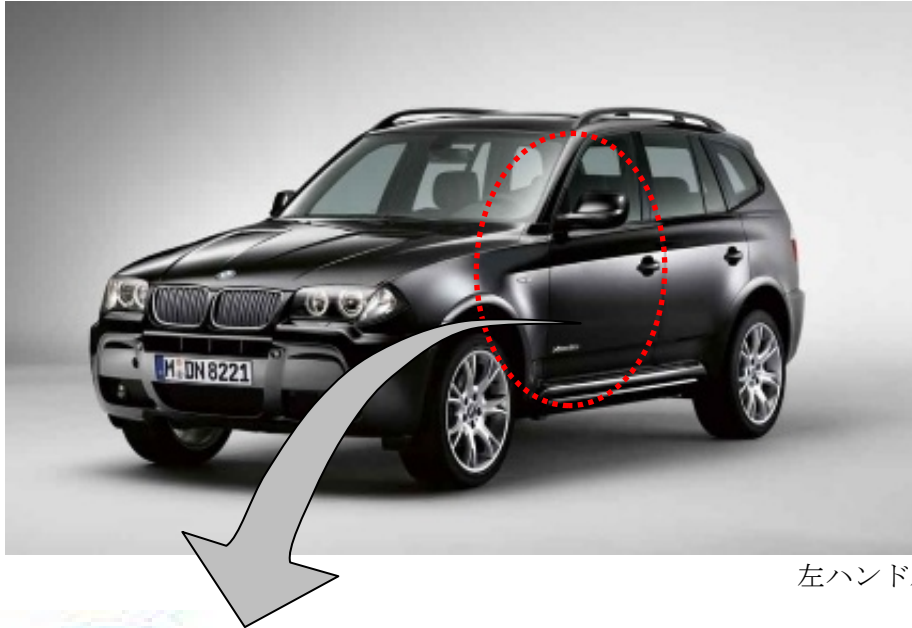
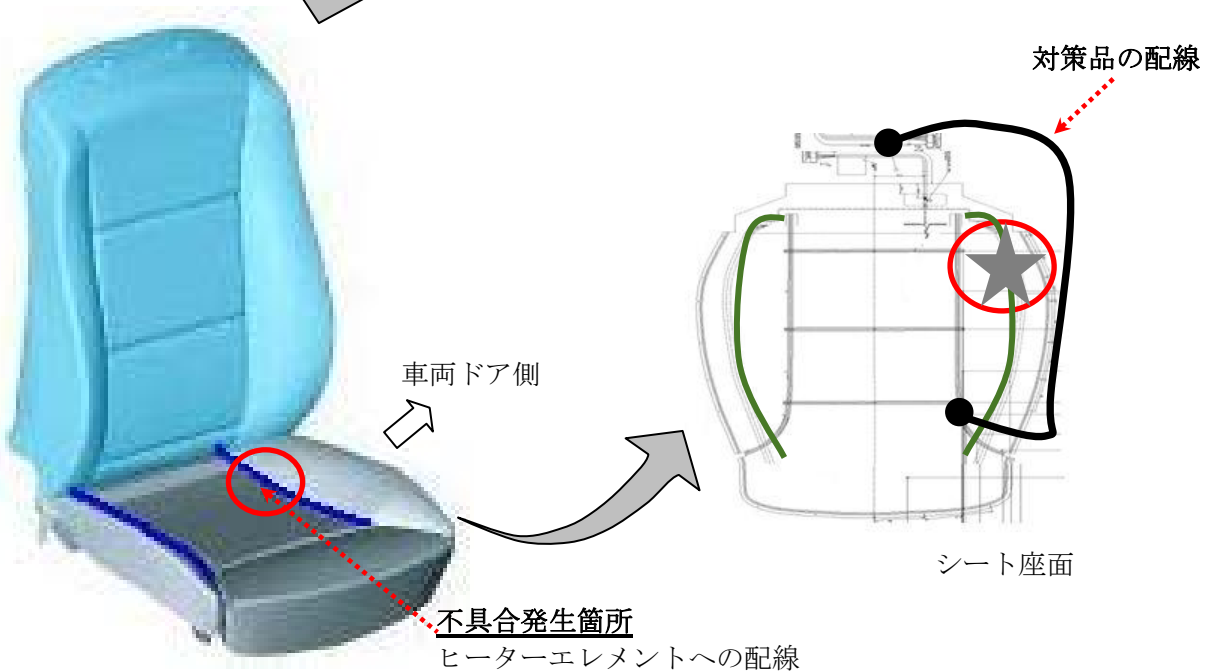
前席シートにあるシートヒーターの電気配線（より線）の強度が不十分なものがあるため、乗降時に当該電気配線に度重なる圧力負荷がかかった場合、当該電気配線の一部が損傷し、シートの一部が焦げ、最悪の場合、乗員が火傷を負うおそれがある。

全車両、当該部品の良否を判定し、不具合品の場合は対策品の配線を追加する。

シート下のシート フレームに白色ペイントを塗布する。
