## 改善箇所説明図

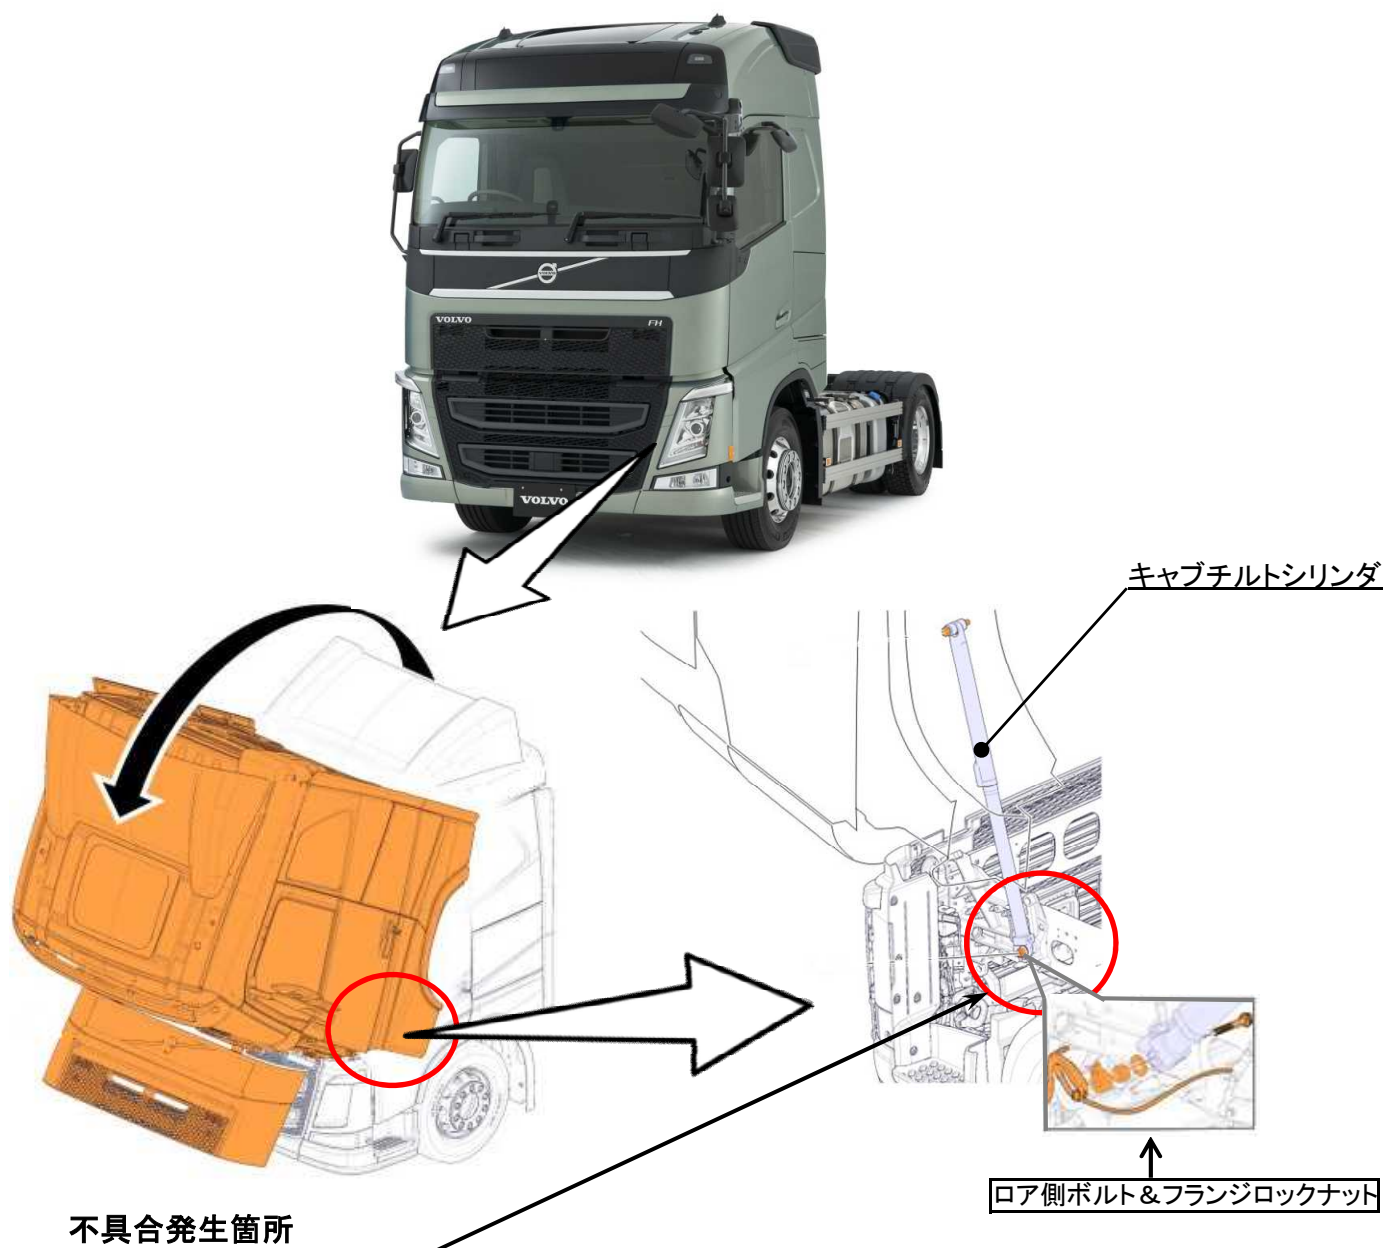
大型トラックのキャブを上げ下げするチルトシリンダにおいて、ロア側取付けボルト及びフランジロックナットの締め付けトルクが不適切なため、キャブを上げ下げする際の応力によって当該ボルトが折損することがある。そのため、車体よりキャブチルトシリンダがはずれ、最悪の場合、キャブが急降下するおそれがある。

全車両、キャブチルトシリンダのロア側ボルト、フランジロックナット及びワッシャーを新品と交換し、規定トルク（ $275 \pm 45 \text{Nm}$ 。）で締め付ける。

識別：作業完了車には、キャブチルトシリンダのロア側ボルトに白色ペイントを塗布する。
