## 改善箇所説明図

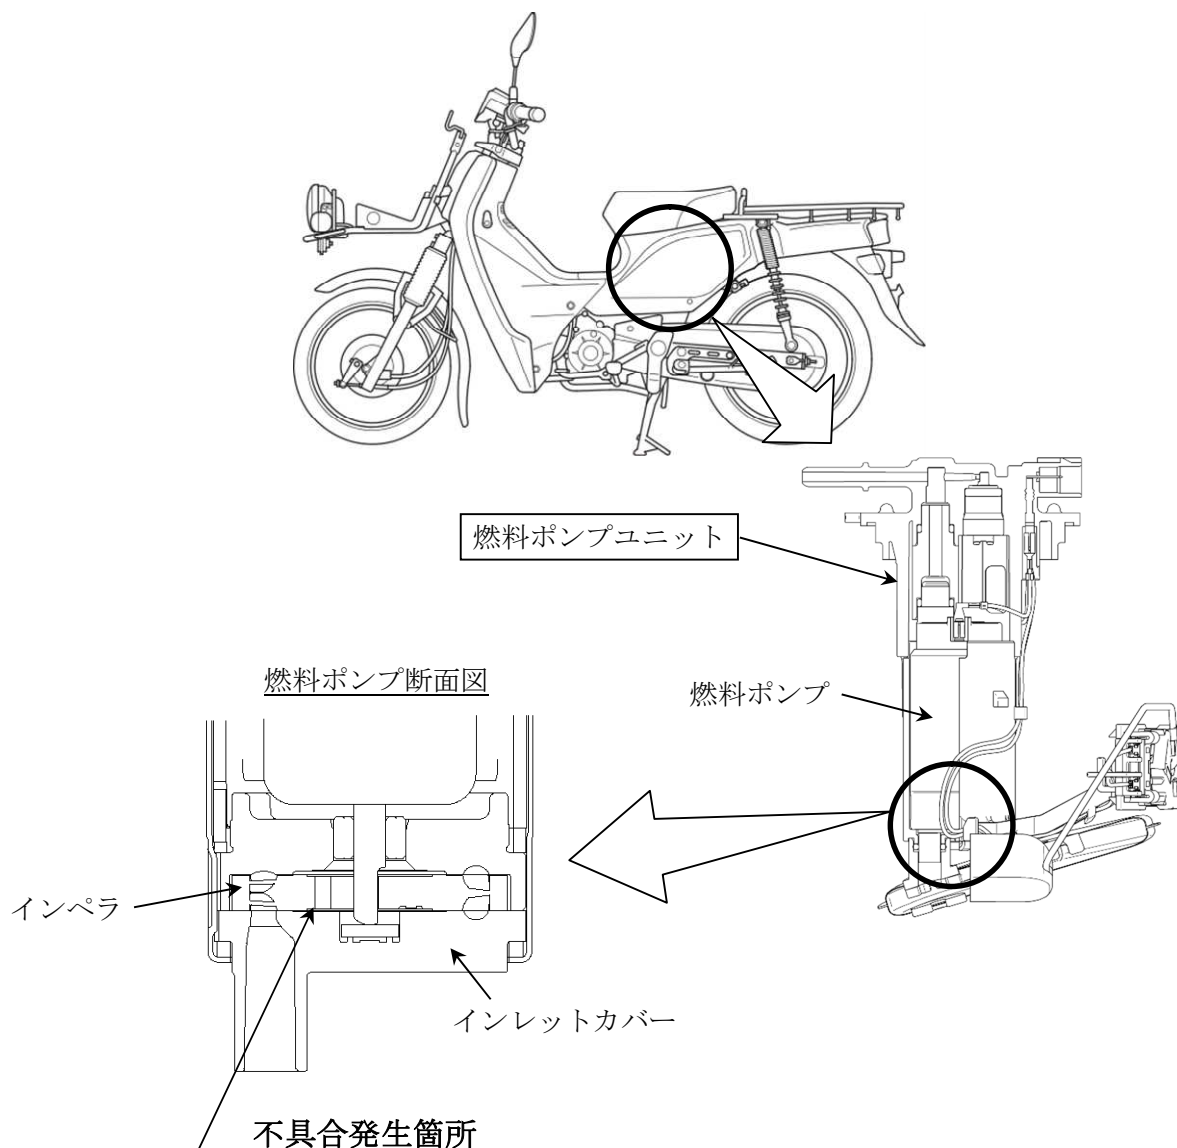
燃料ポンプ内の樹脂製インレットカバーの材質が不適切なため、製造時に使用した試験油に長時間浸漬されると、使用過程において、当該インレットカバーが膨張し、インペラと干渉することがある。そのため、干渉部の抵抗が大きくなり、干渉部から生じた磨耗粉がインレットカバーとインペラ間に噛み込むと、最悪の場合、燃料ポンプが停止してエンストし、再始動できなくなるおそれがある。

全車両、燃料ポンプユニットを対策品と交換する。

注：  は交換部品を示す。
