## 改善箇所説明図

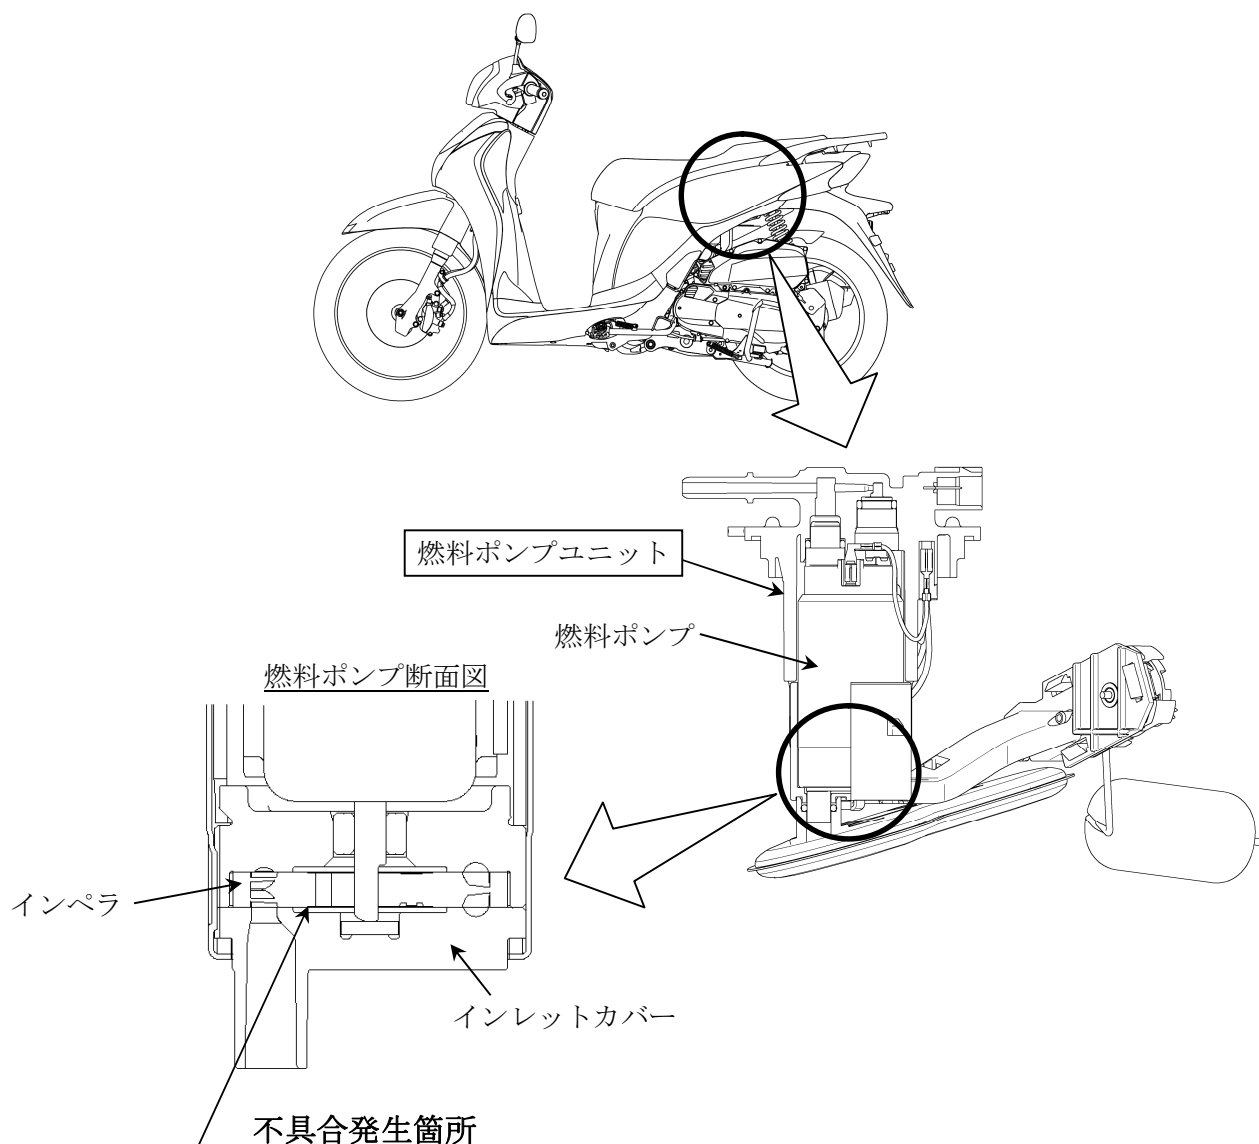
燃料ポンプ内の樹脂製インレットカバーの材質が不適切なため、製造時に使用した試験油に長時間浸漬されると、使用過程において、当該インレットカバーが膨張し、インペラと干渉することがある。そのため、干渉部の抵抗が大きくなり、干渉部から生じた磨耗粉がインレットカバーとインペラ間に噛み込むと、最悪の場合、燃料ポンプが停止してエンストし、再始動できなくなるおそれがある。

全車両、燃料ポンプユニットを対策品と交換する。

識別：車台番号付近に黄色の識別ラベルを貼付する。
