## 改善箇所説明図

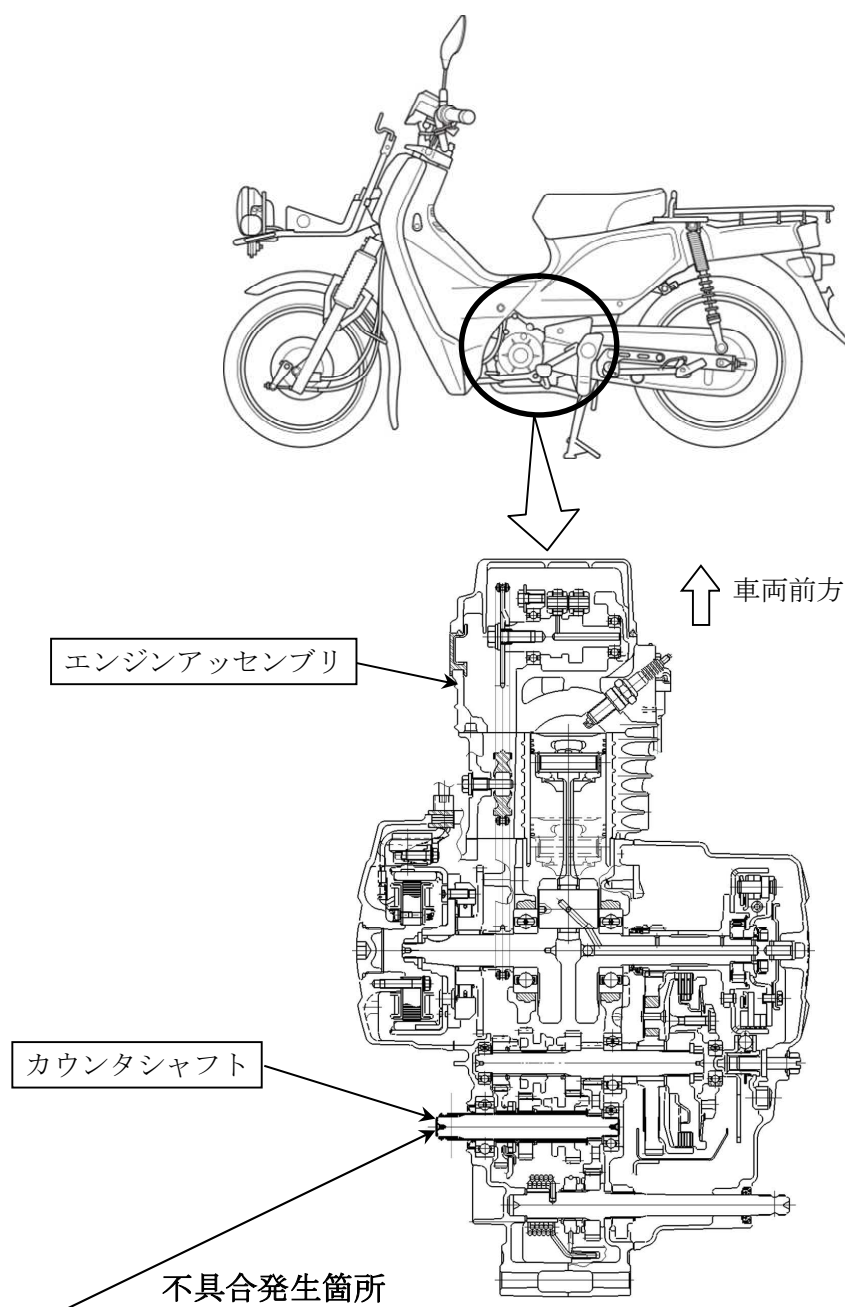
カウンタシャフトにおいて、熱処理後の歪み矯正処理が不適切なため、微細な亀裂が発生しているものがある。そのため、高い速度で急激なシフトダウンを繰り返すと当該シャフトの亀裂が進展し、折損して走行不能となり、最悪の場合、後輪がロックするおそれがある。

全車両、良品のカウンタシャフトに交換する。または、良品のカウンタシャフトを組付けたエンジンアッセンブリに交換する。

識別：車台番号付近に黄色の識別ラベルを貼付けする。
