## 改善箇所説明図

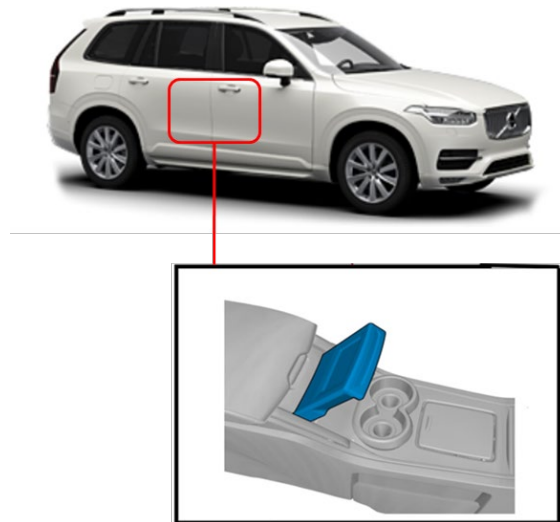
リアシートのコントロールディスプレイ

後部座席から助手席のシート調整を行うコントロールディスプレイにおいて、制御プログラムが不適切なため、ディスプレイに水滴等が付着した状態でタッチパネルの操作を行った場合、タッチ操作を終了しているにも関わらず、操作が継続していると誤認することがある。そのため、助手席のシート調整が最大位置まで作動し続け、最悪の場合、乗員がケガをするおそれがある。

全車両、リアシートのコントロールディスプレイのプログラムを対策プログラムに書き替える。
