## 改善箇所説明図

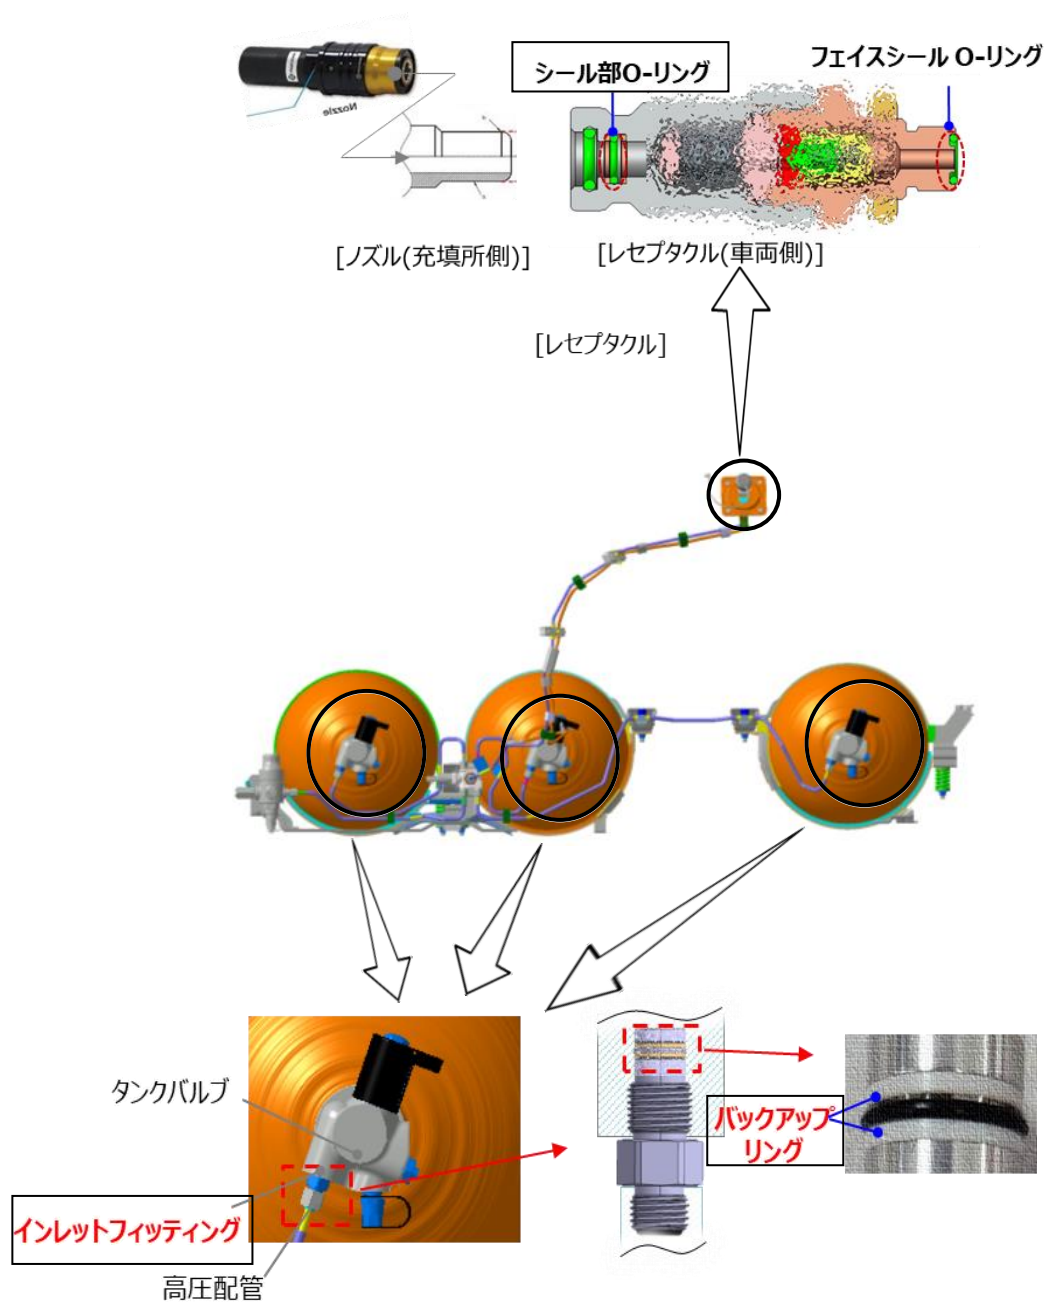
上記3箇所の  は不具合発生箇所を示す

水素配管において、配管連結ソケット部のバックアップリング剛性不足及び車両側充填ソケット内部 O リングの成型不良により、水素燃料の充填末期時の高圧・低温状態で一時的に漏気が発生するおそれがある。

全車両、回収を行う。
