## 改善箇所説明図

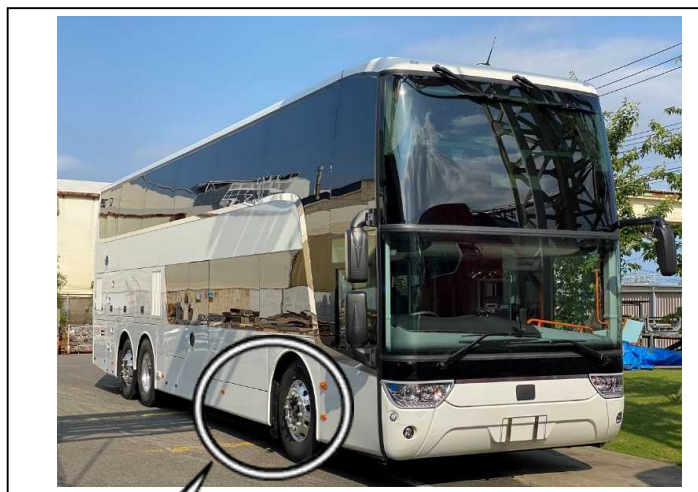
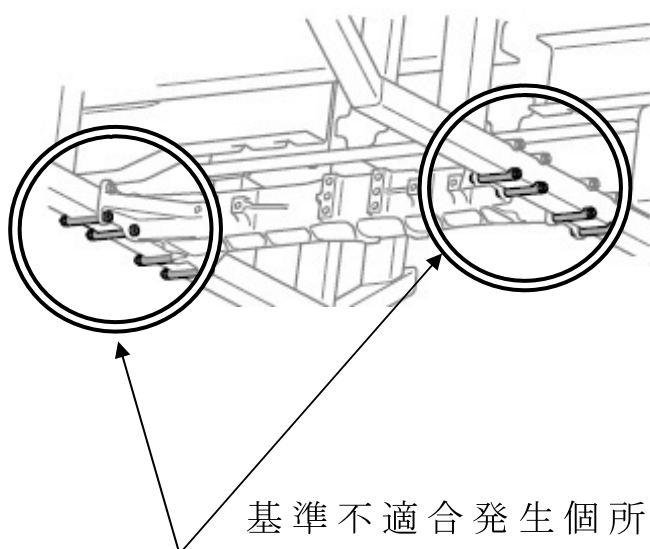
センタービーム固定用下側ボルト

センタービームをフレームに固定するボルトにおいて、製造時に表面処理を変更したためネジ部分の摩擦抵抗が軽減した。これに伴い、同一の締め付けトルクで締結した場合、締結力が増加しボルトの強度を超えるため変形しているものがある。このため、極端な走行条件下でボルトに過大な応力がかかると、ボルトがさらに変形し異音が発生する。最悪の場合、車両の操縦安定性を欠くおそれがある。

全車両、センタービーム固定用の下側ボルトの強度区分を上げた対策品に交換する。
