## 改善箇所説明図

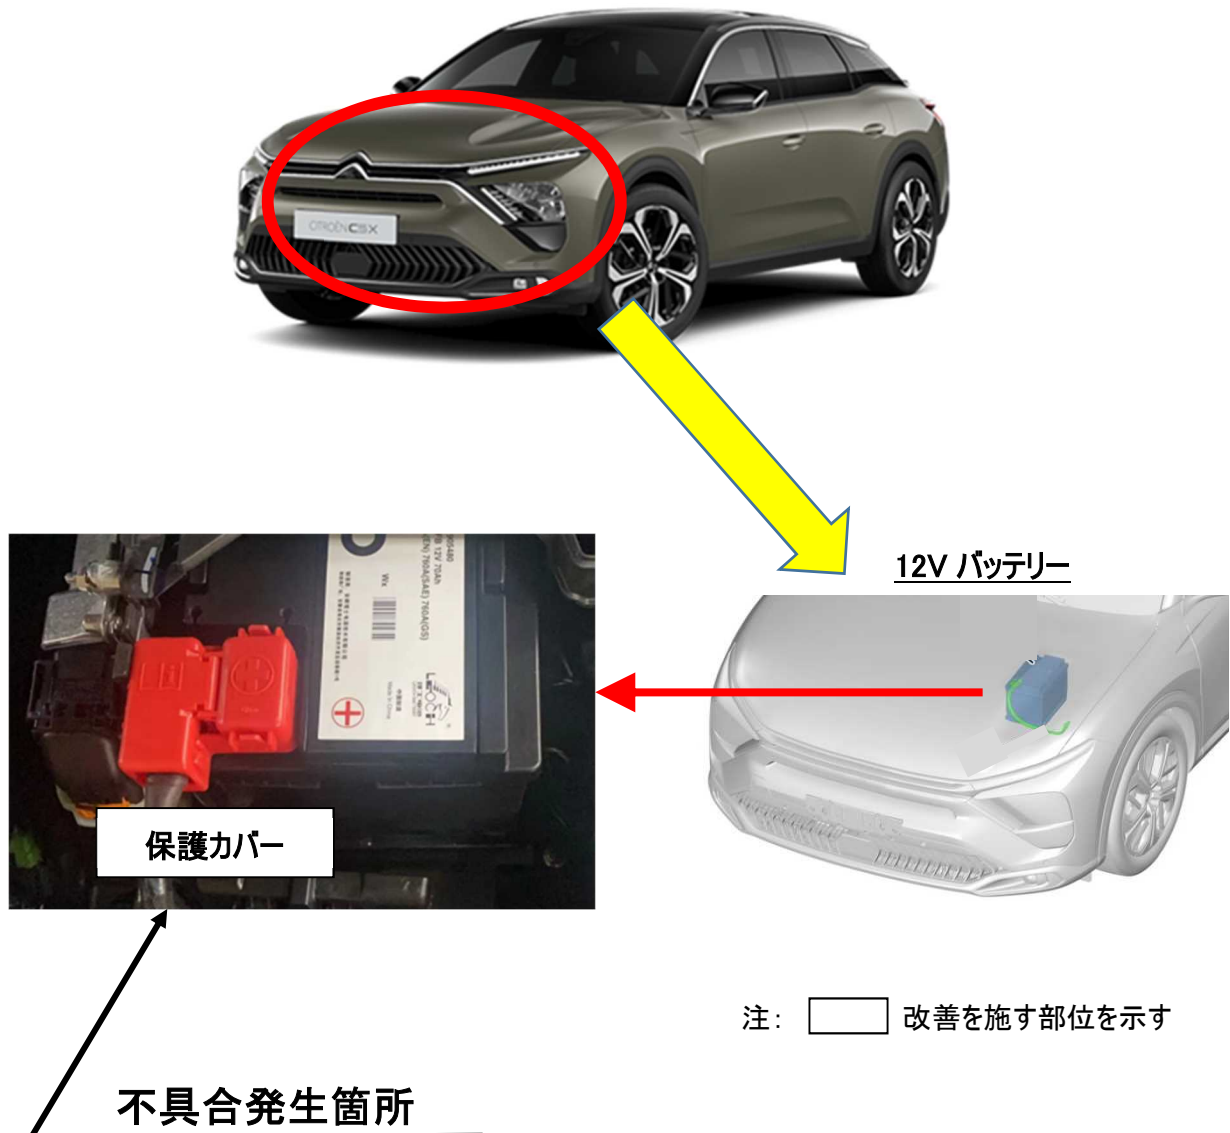
12V バッテリーにおいて、製造管理が不適切なため、プラス端子の保護カバーが装着されていない。このため、整備作業等において工具等がプラス端子と周辺の金属部に接触してショートするおそれがある。

全車両、12V バッテリーのプラス端子に保護カバーを取り付ける。

識別 : 車台番号打刻の車台番号の最左から一桁目の上部に白色ペイントを塗布する。
