## 改善箇所説明図

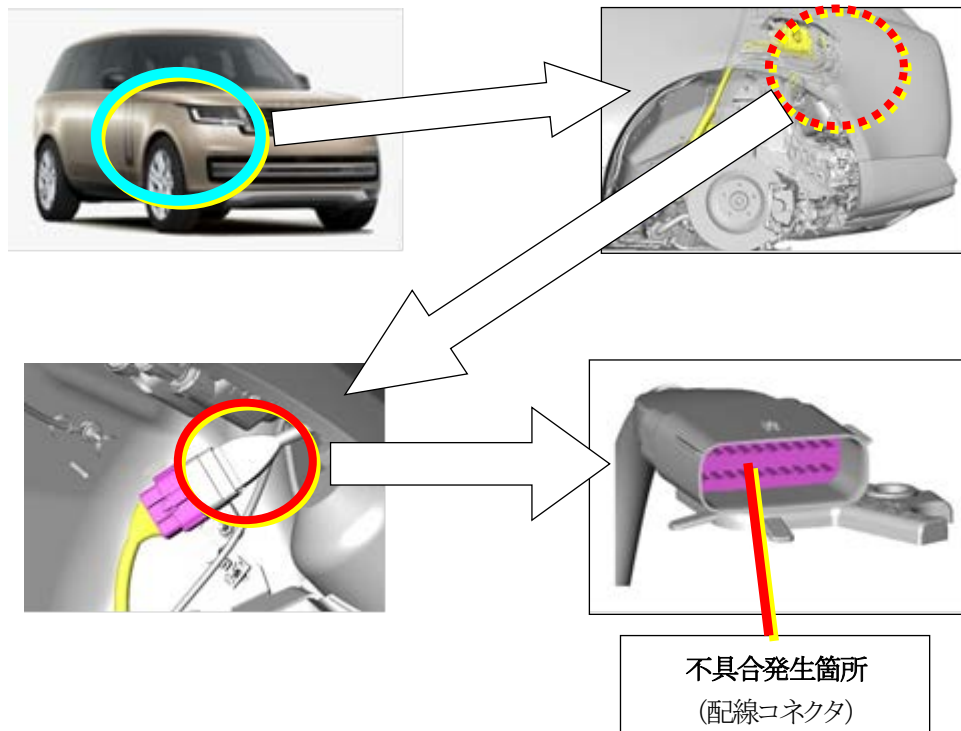
注：  は、修理部分を示す。

### 不具合発生箇所

プラグインハイブリッド車両の充電コネクタにおいて、作業指示が不適切なためコネクタ内の温度センサーの配線が正しく配策されていない。そのため、温度センサーが温度を感知することができず、充電コネクタの温度が上昇し、その状態で充電コネクタに触れると火傷するおそれがある。

全車両、配線コネクタ内における電気配線を適切に配策する。

識別：助手席ドアのボディ側下部、ドアヒンジボルトに銀ペイントを塗布する。
