## 改善箇所説明図

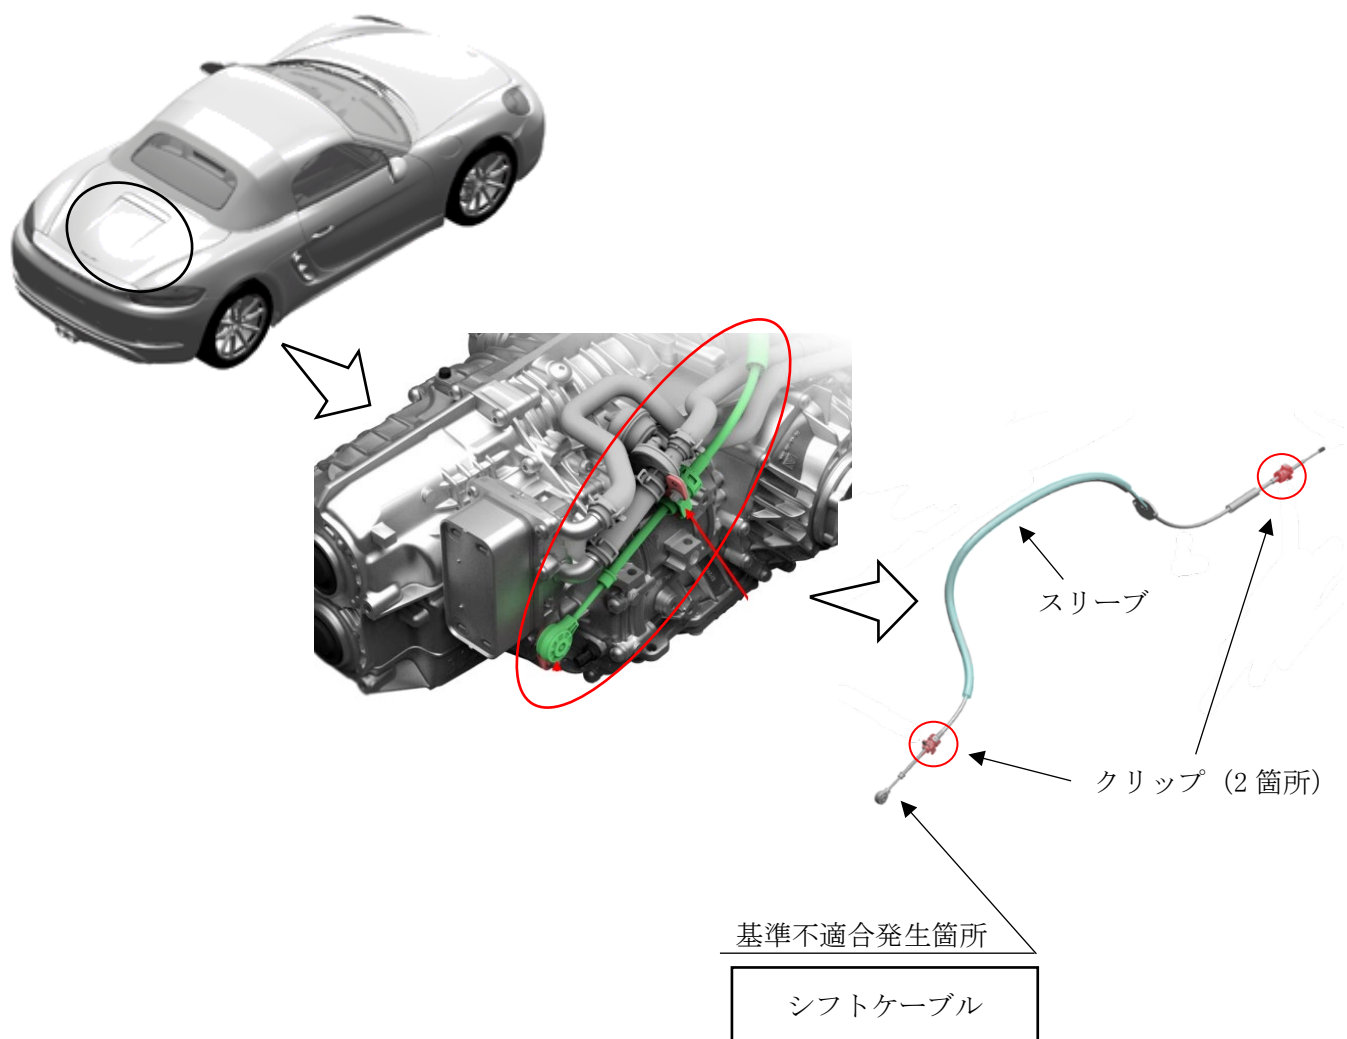
注：□内は良品と交換する部品を示す

トランスミッションのパーキングロック機構用シフトケーブルにおいて、製造工程中の作業指示が不適切なため、ケーブルのスリーブが損傷している、または固定クリップが正しく取付けられていないものがある。そのため、パーキングロック機構が正しく作動せず、駐車ブレーキをかけずに車外に出ると車両が動き出すおそれがある。

全車両、シフトケーブルを良品と交換し、固定クリップを正しく取り付ける。

識別： 改善済車両には車台番号打刻の13桁目の下に黄色ペイントを塗布する。
