## 改善箇所説明図

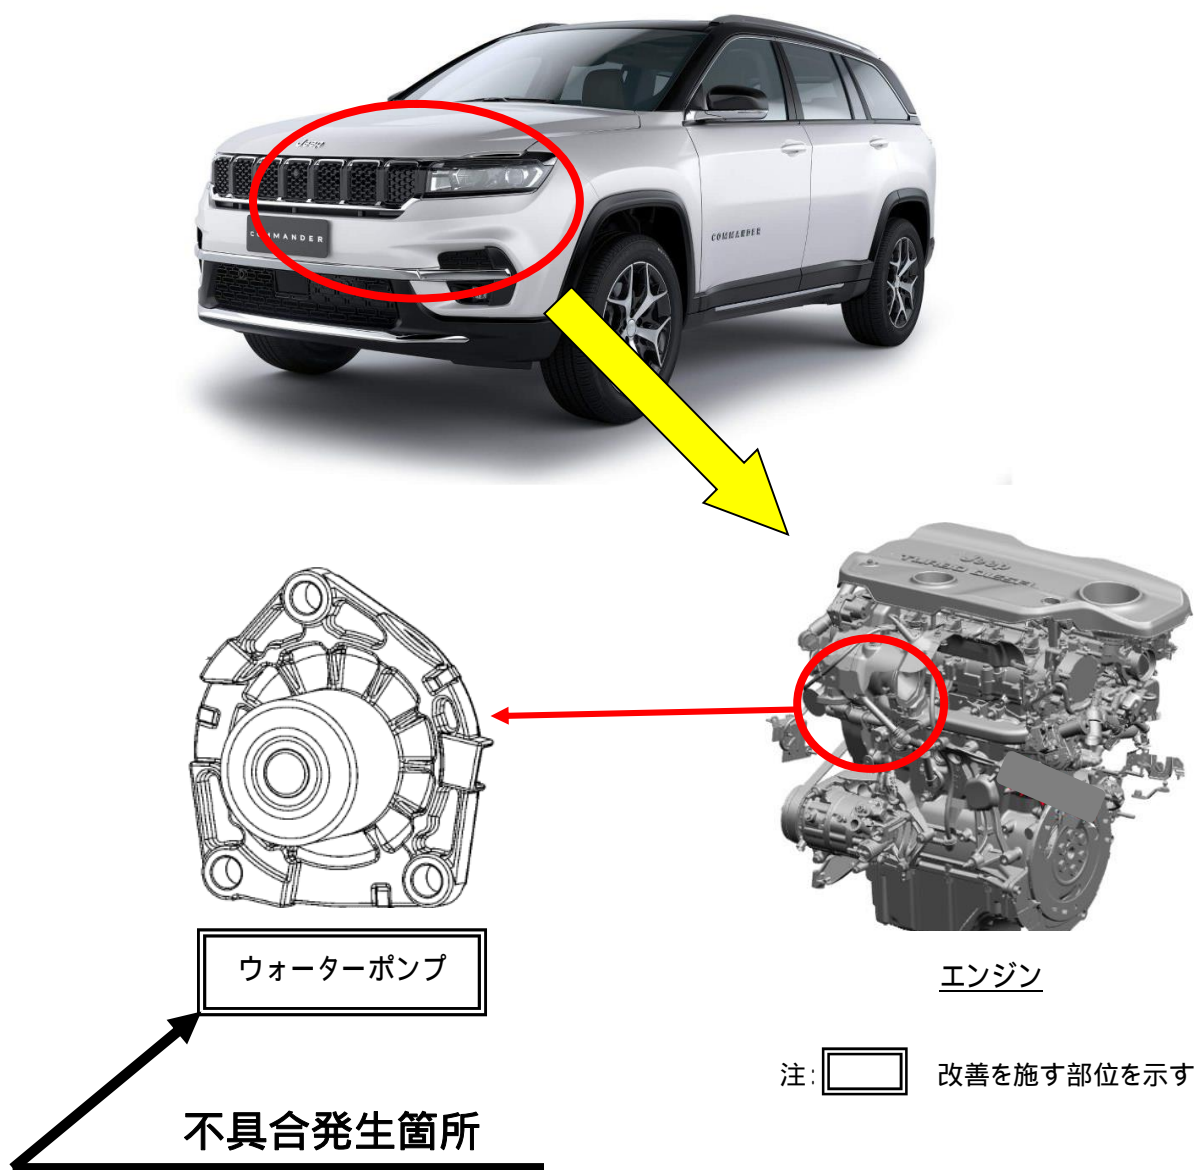
ウォーターポンプにおいて、製造機械の保守管理が不適切なため、プーリーがシャフトに斜めに挿入されているものがある。そのため、使用過程でプーリーがシャフトからはずれ、異音が発生し、警告灯が点灯するおそれがある。

全車両、ウォーターポンプに刻印されているバーコードから製造日を確認し、該当製造日の場合はウォーターポンプを良品に交換する。
