## 改善箇所説明図

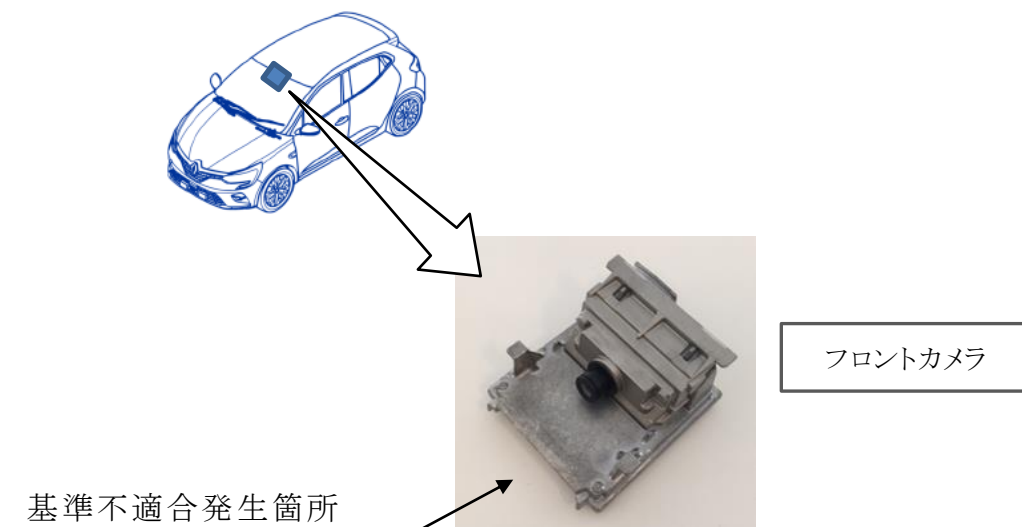
注:   は交換またはプログラム書き換えを行う部品を示す

改善対策 690 の作業手順が一部欠如していたため、フロントカメラ交換後の制御プログラム更新作業が行われていない。そのため、誤検知による“パワーステアリング異常”警告メッセージが表示されるとともに、運転支援装置の一部機能を停止させるおそれがある。

- ① 改善対策 690 未実施車は、フロントカメラ交換の上、制御プログラムを適合仕様に書き換える。
- ② 改善対策 690 実施済車は、フロントカメラ制御プログラムの適合仕様書き換えのみ行う。
