# 改善箇所説明図

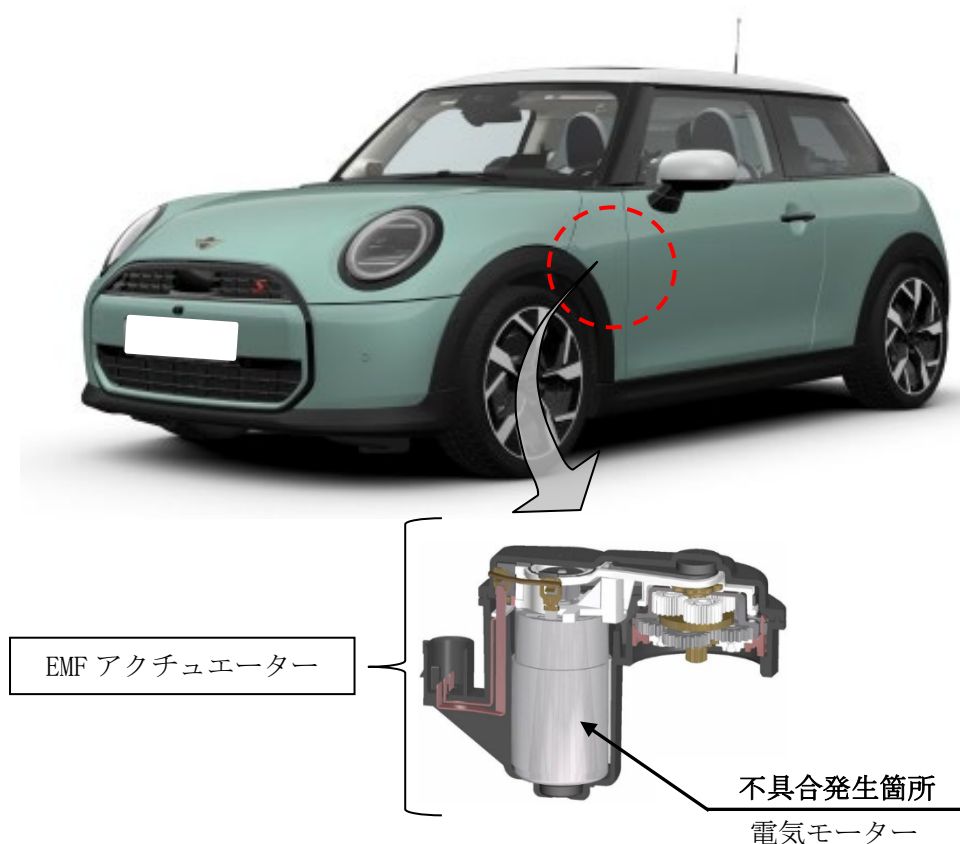
注)   は、交換する部品を示す。

右側の EMF アクチュエーターの電気モーターにおいて、製造機器の保守管理が不適切なため、モーターコイルが正しく巻かれていないものがある。そのため、繰り返し作動することで電気モーターが損傷すると、チェックコントロールメッセージが表示されるとともに、電気機械式パーキングブレーキの作動あるいは解除ができなくなるおそれがある。

全車両、右側の EMF アクチュエーターを良品に交換する。

識別：右フロントドアのロワヒンジのボルト(頭)に白ペイントを塗布する。
