## 改善箇所説明図

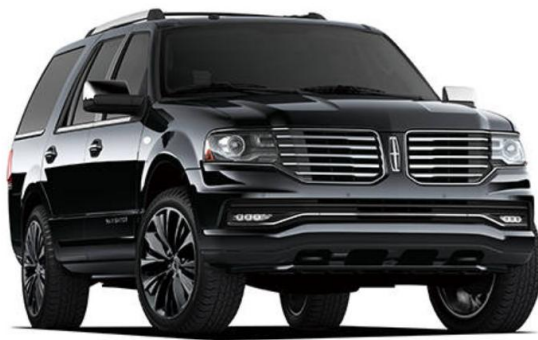
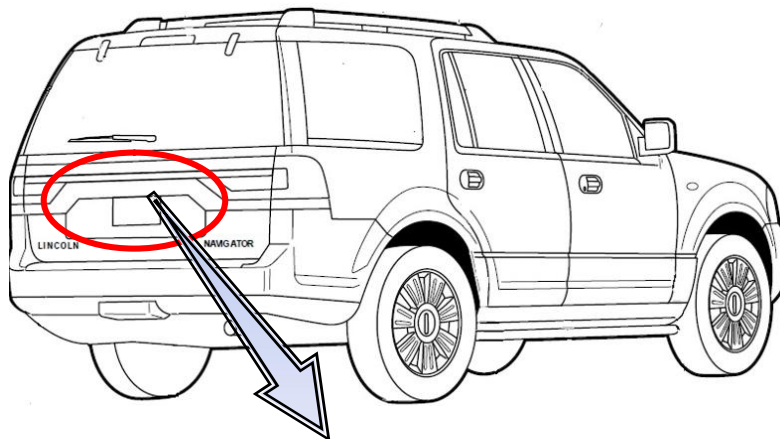
リヤビューカメラ

基準不適合発生箇所

リヤビューカメラにおいて、製造工程が不適切なため端子がカメラ内部のプリント基板に正しくはんだ付けされておらず、接触不良となっているものがある。そのため、通電性が不十分となり断続的に映像が映らなくなり、後退時に衝突するおそれがある。

全車両、リヤビューカメラを良品に交換する。

識別：右フロントドアのドアストライカー上側ボルトに黄色ペイントを塗布する。
