# 対策箇所説明図

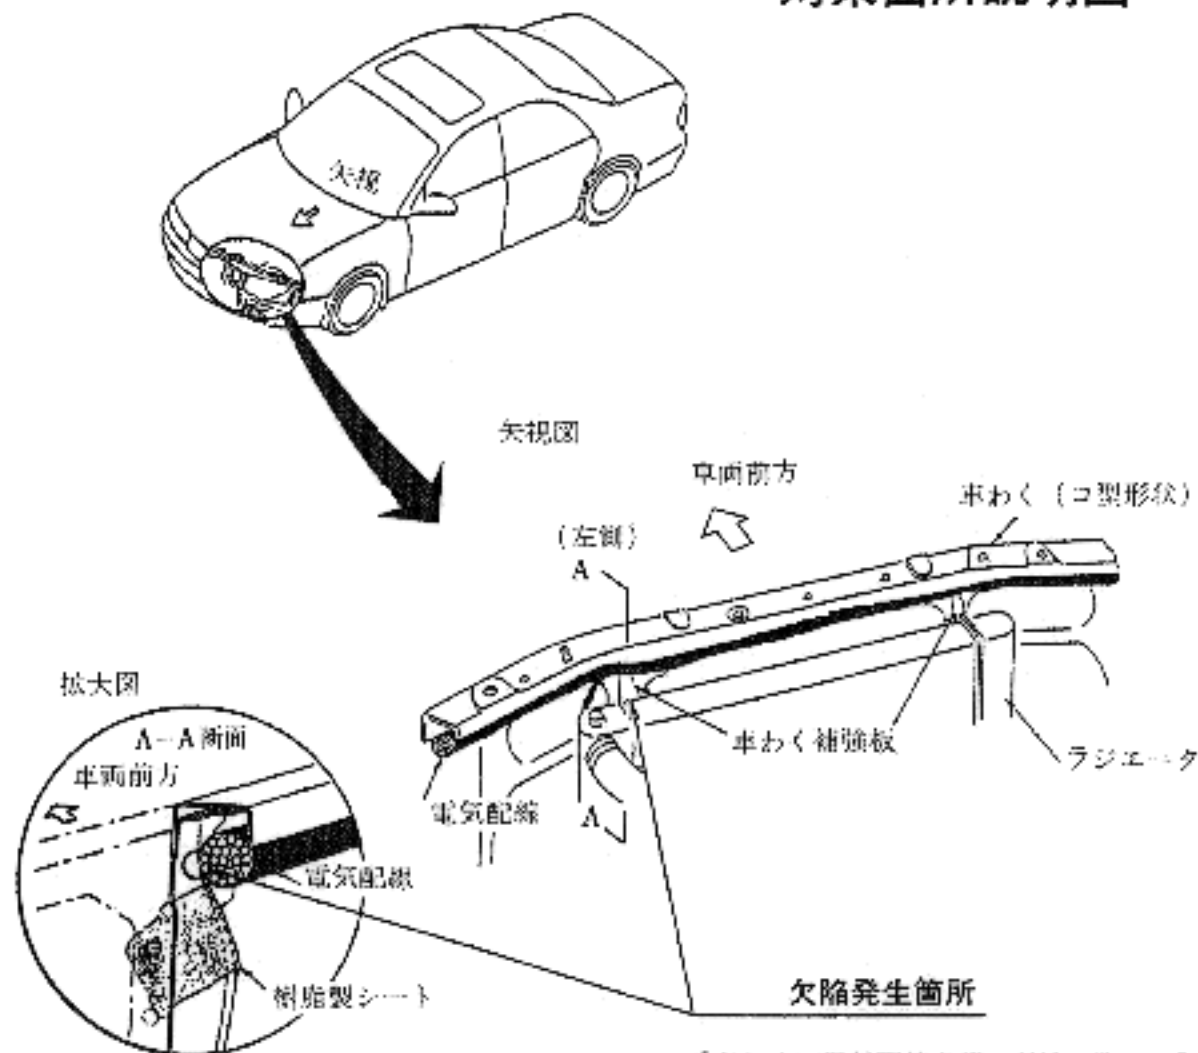
車わくに電気配線を組み付ける際に、配線被覆を損傷させたものがあり、このままの状態で使用を続けると、当該電気配線が短絡するものがある。

全車両、保護用ゴム製シートを取付けるとともに、当該電気配線の被覆の損傷状況を点検し、被覆に損傷があるものは補修し、芯線が損傷しているものは新品と交換する。

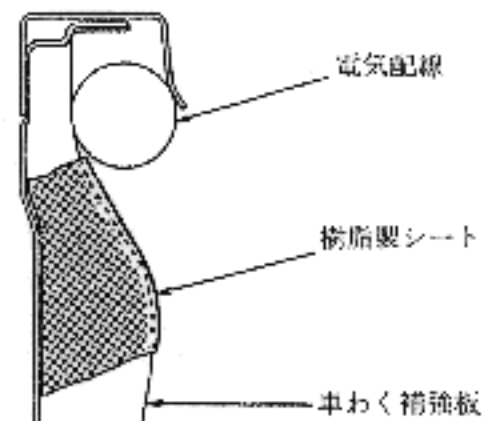
## 対策前

A-A断面

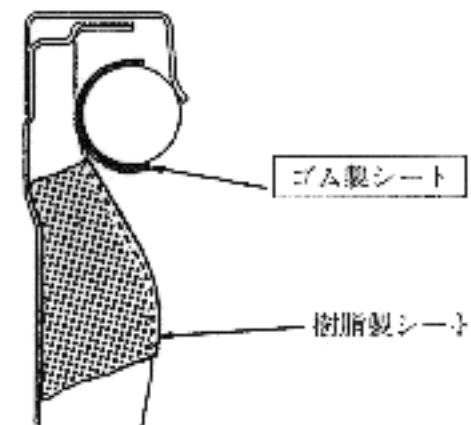
## 対策後

注：□内は対策部品を示す。
