# 対策箇所説明図③

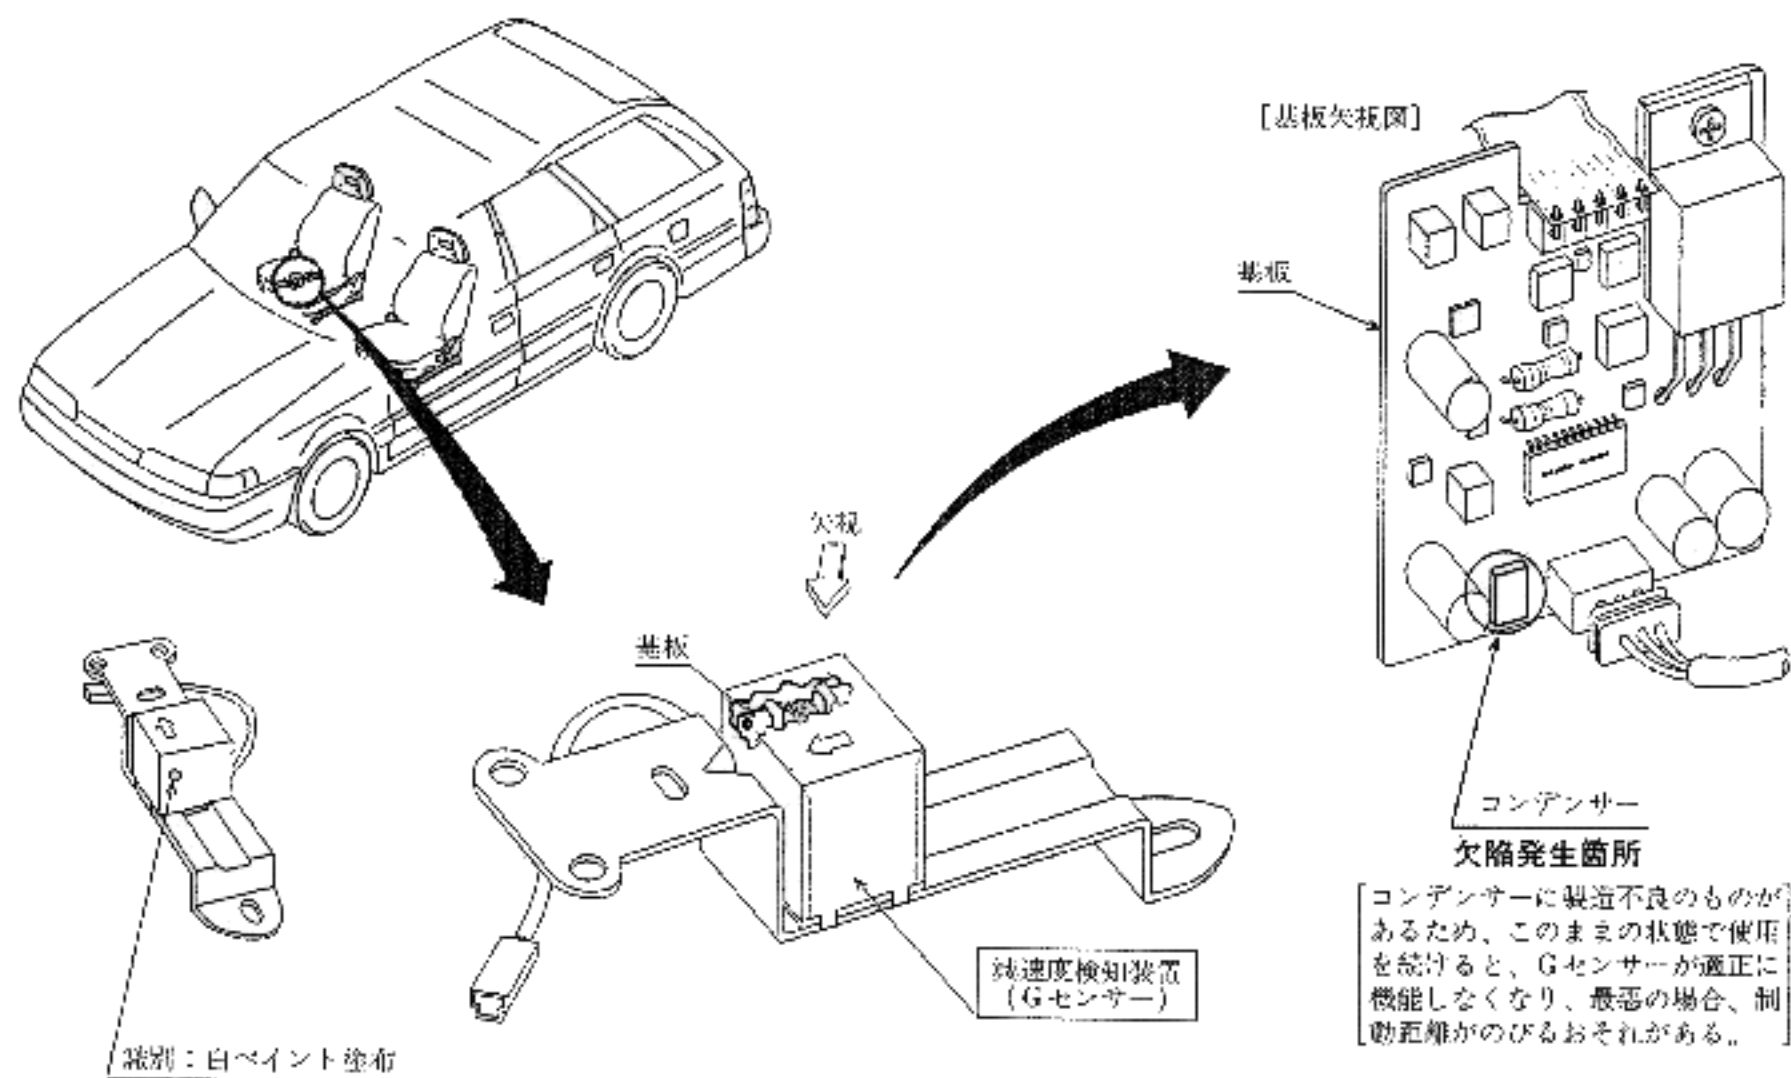
注：□内は交換部品を示す。

全車両、Gセンサーを良品と交換する。
