# 対策箇所説明図

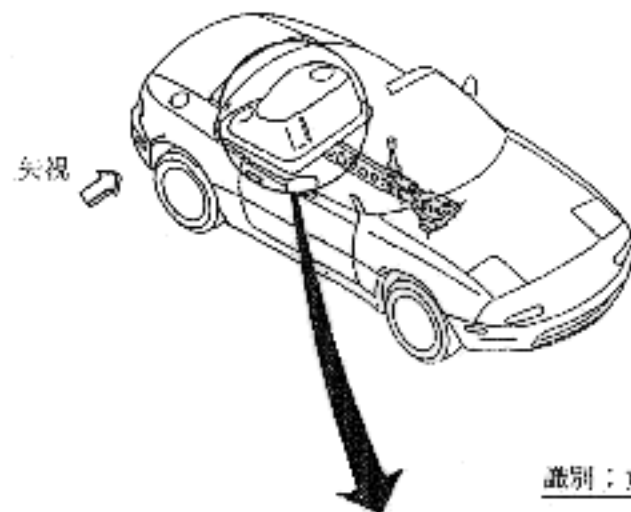
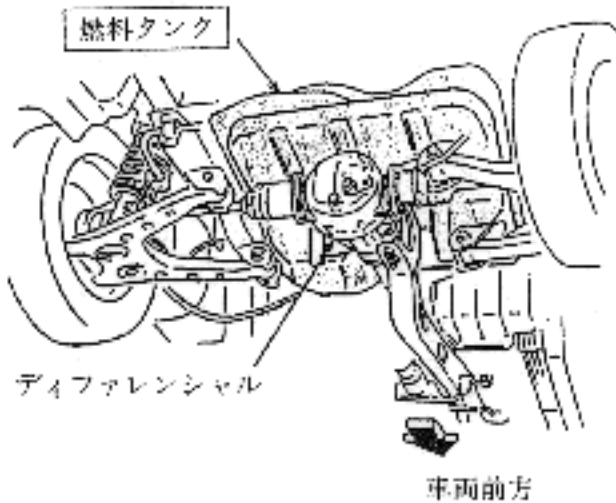
矢視図

欠陥発生箇所

[成形不良により、R寸法の小さいものがあるため、亀裂が入るおそれがある。]

[全車両、燃料タンクを良品と交換する。]

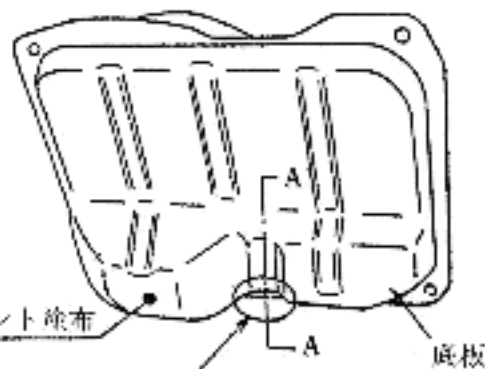
識別：黄色ペイント塗布

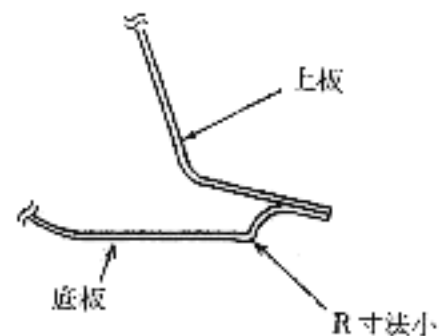
対策前

[A-A断面拡大図]
