# 対策箇所説明図

## 対策内容

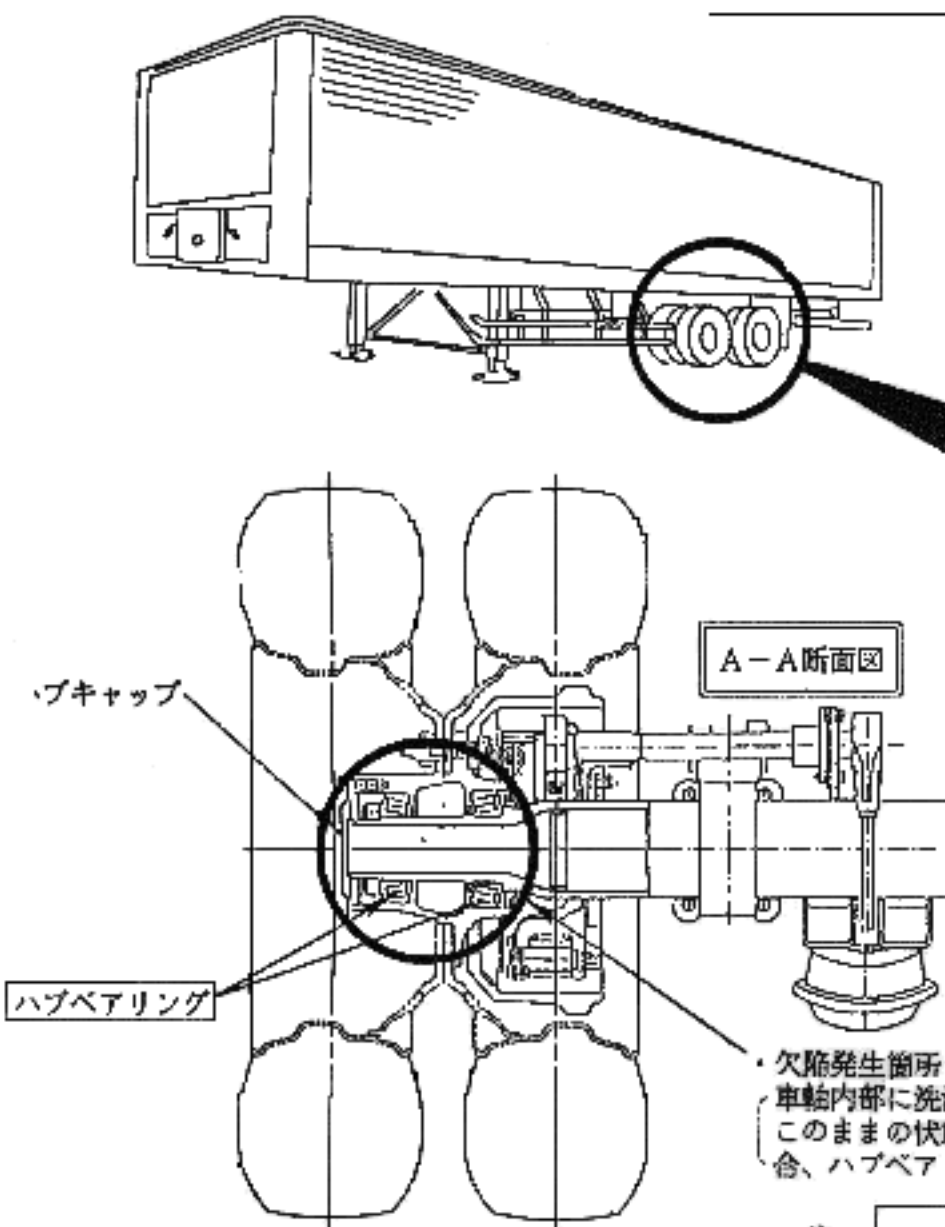
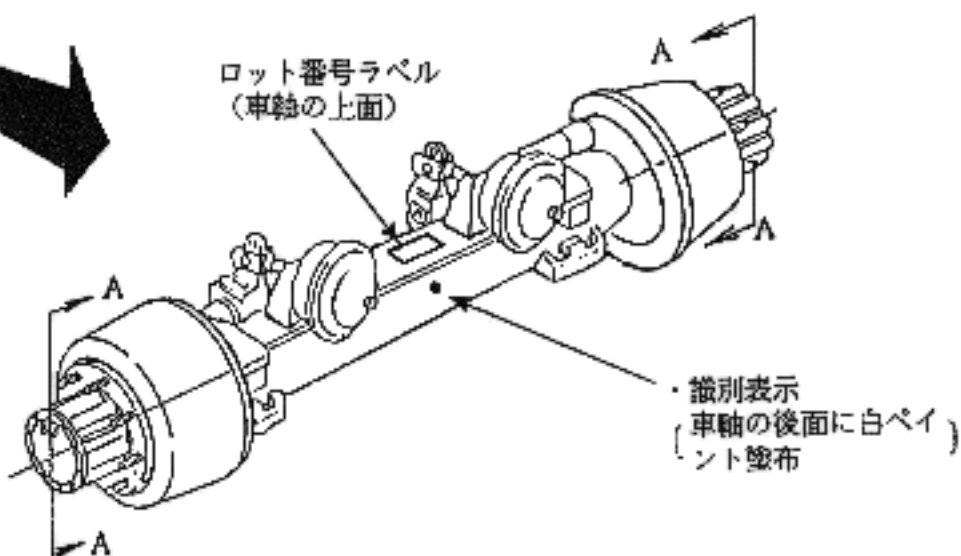
車 軸

（車両後面側より見た図）

注：    内は交換部品を示す。

全車両、当該車軸の内部を点検し、ハブグリースが白濁している場合、または洗浄液が入っている場合は洗浄液を除去するとともに、ハブベアリング（回転軸受）およびハブグリースを新品と交換する。
