# 対策箇所説明図

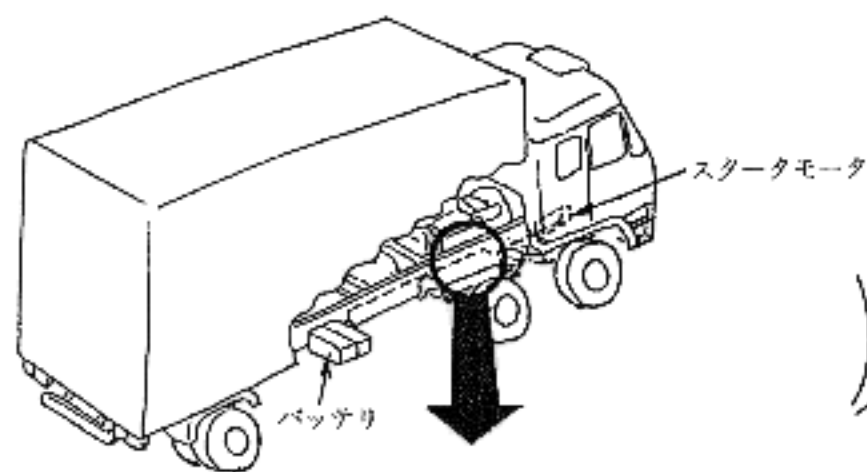
バッテリーケーブルのクリップの取付けが不適切なため、当該バッテリーケーブルの被覆が損傷する場合がある

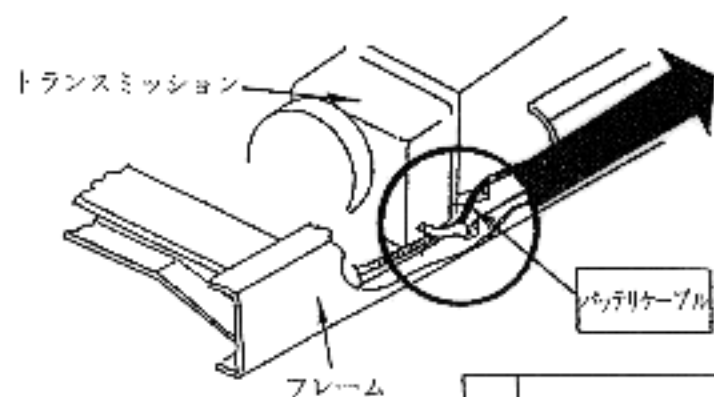
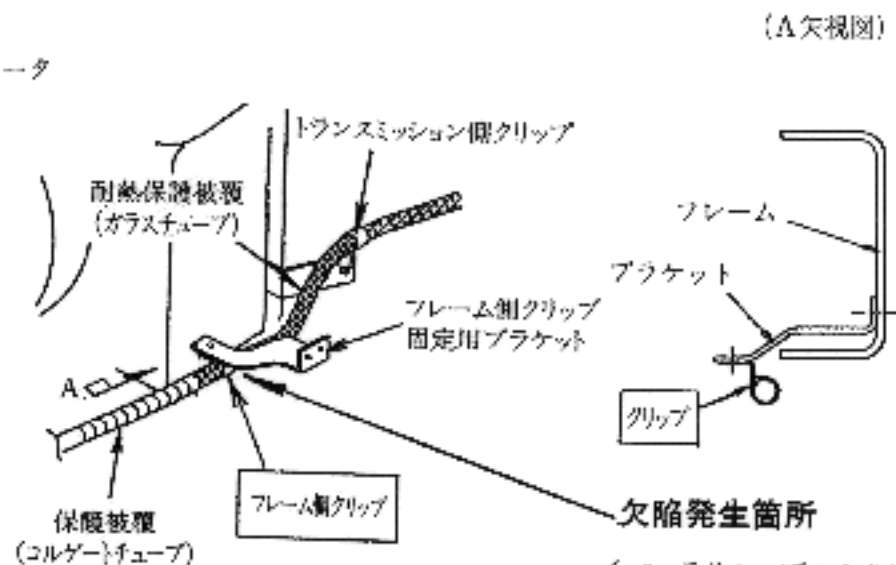
| 対策前 | 対策後 |
|---|---|
| <p>クリップ</p> <p>耐熱保護被覆 (ガラスチューブ)</p> | <p>保護被覆 (コルゲートチューブ)</p> <p>クリップ</p> <p>延長部分</p> |

| 対策前 | 対策後 |
|---|---|
| <p><b>対策内容:</b> バッテリーケーブルの保護被覆を延長する</p> | |
