# 対策箇所説明図

「プロペラシャフトに亀裂の発生しているものがある。」

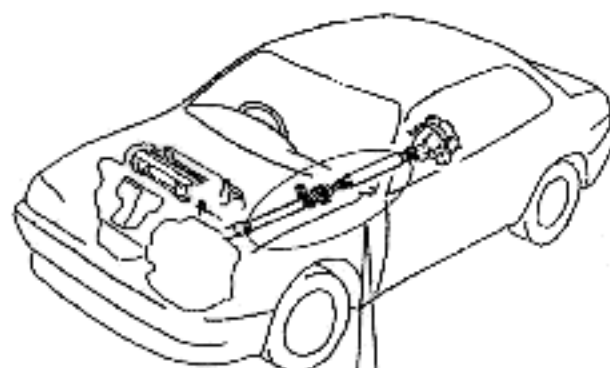
プロペラシャフト

識別ラベル

センタベアリング (中間軸受)

欠陥発生箇所

識別：対策済車両には、センタベアリング側面に黄色ペイントを塗布する。

全車両、プロペラシャフトの識別ラベルを点検し、製造番号が94062010001から94071310069のものは、プロペラシャフトを良品と交換する。

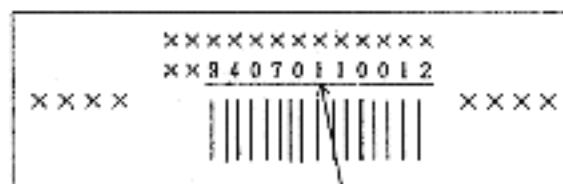
〈製造番号〉

製造番号  
(下段、下11桁)

(例) 9 4 0 7 0 1 1 0 0 1 2  
年 月 日 通し番号
