## 対策箇所説明図

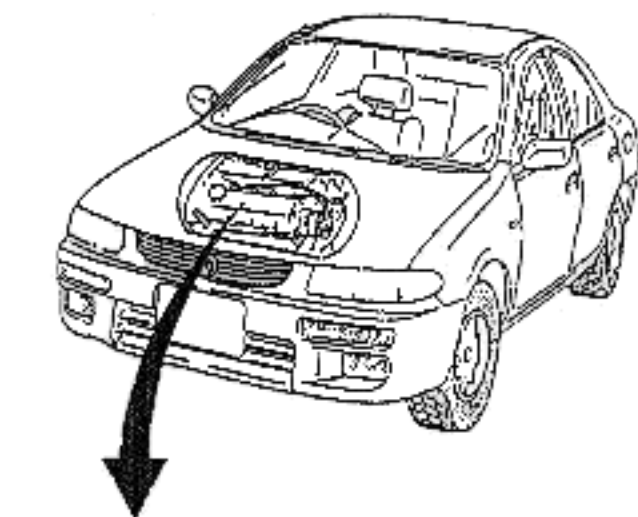
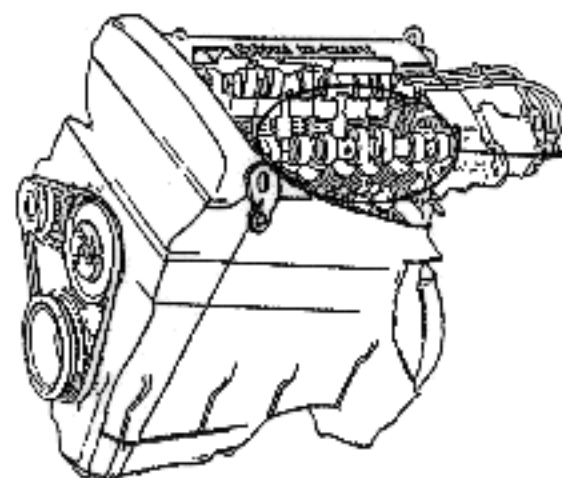
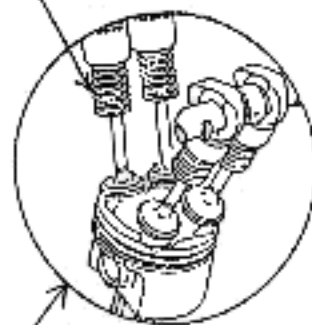
バルブスプリング

バルブスプリングの加工工程において、微細な亀裂（ヘアクラック）が発生したものがあり、このままの状態で使用が続けると、バルブスプリングが折損するおそれがある。

識別：改善済車両には、エンジンハンガーに黄ペイントを塗布する。

全車両、バルブスプリングを良品と交換する。
