# 対策箇所説明図

## 改善の内容

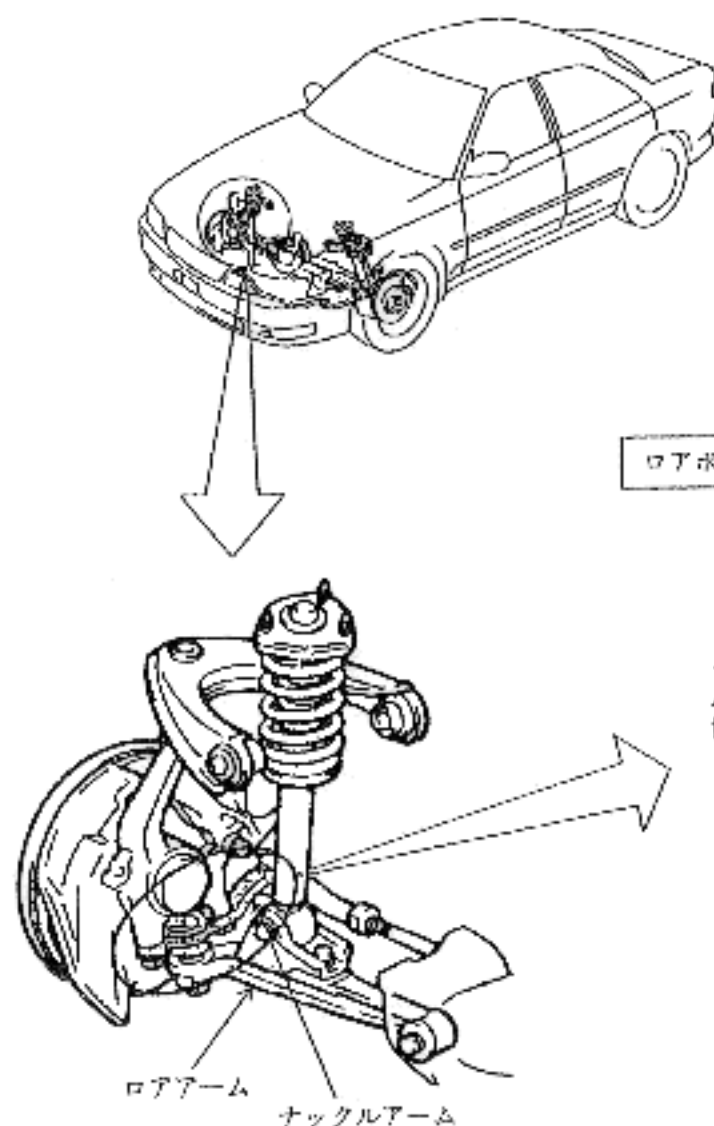
## ロアボールジョイント（ナックルアーム付き）

全車両、ロアボールジョイント（ナックルアーム付き）を良品と交換する。

注：□は交換部品を示す。

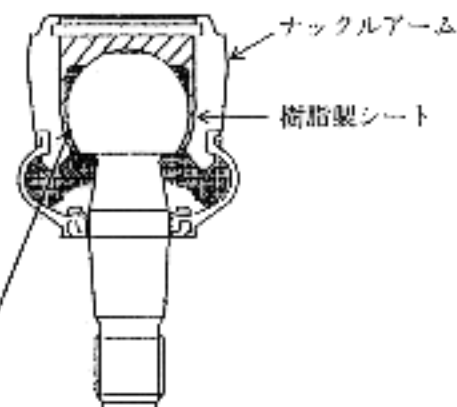
## 基準不適合発生箇所

ロアボールジョイントの球部表面に仕上げの粗いものがあるため、樹脂製シートが異常に摩耗し、ロアボールジョイントがナックルアームから外れるおそれがある。
