# 対策箇所説明図

## 改善内容

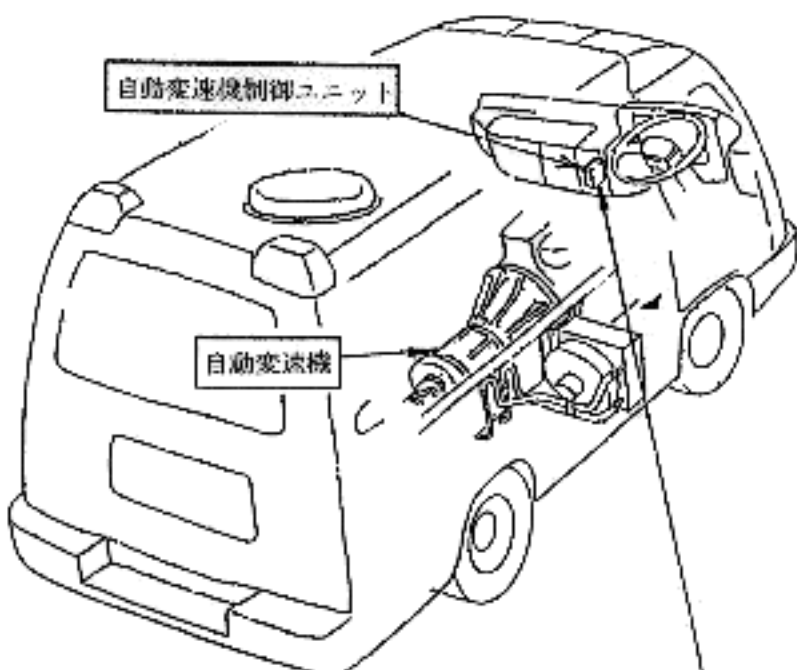
改善前

〔バッテリーが劣化した状態で、医療用機器の高い電気負荷をかけたままエンジンを始動させると誤作動し、自動変速機の油圧が低下する。〕

全車両、自動変速機制御ユニットを改善品と交換するとともに、自動変速機及びオイルクーラーを新品と交換する。また、オイルフィルターの取り付けられていないものは、これを取り付ける。

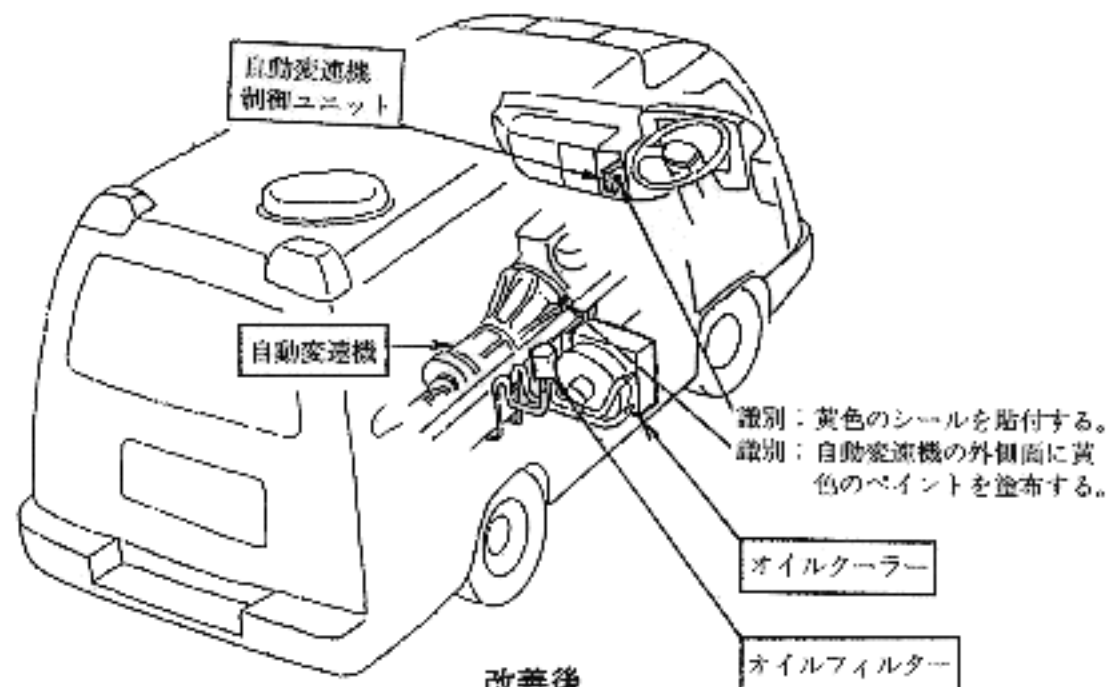
改善後

注：□ は交換部品、取付け部品を示す。
