# 対策箇所説明図

## 交流発電機駆動用ベルト

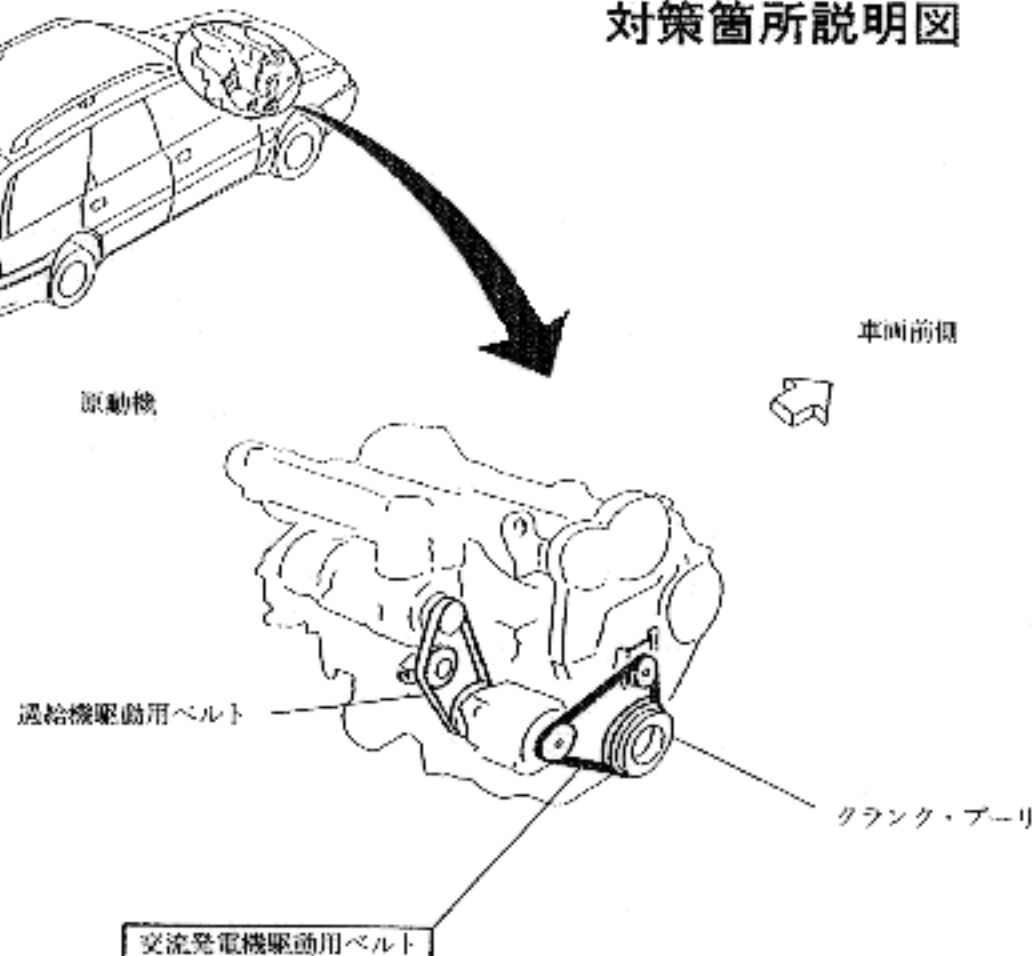
### 基準不適合発生箇所

(強度が不足しているため、比較的短い走行距離で切損するおそれがある。)

### 改善内容

(全車両、交流発電機駆動用ベルトを改善品と交換する。)

注：□内は交換部品を示す。
