# 対策箇所説明図

## 後輪駆動用チェーン

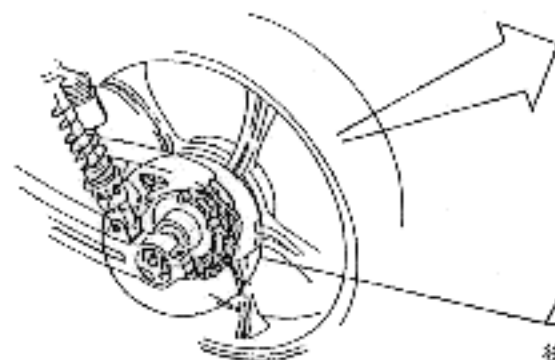
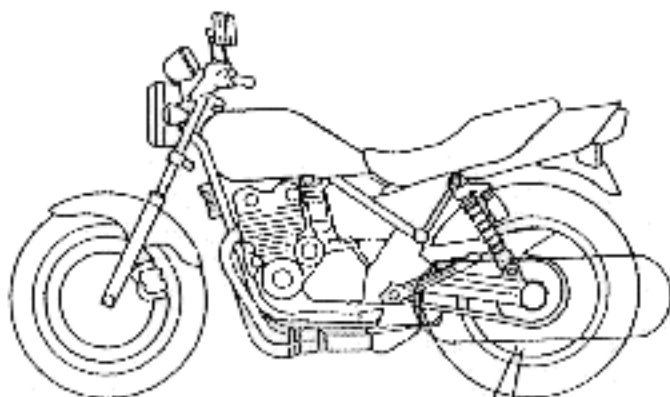
### 後輪駆動用チェーン

### 基準不適合発生箇所

後輪駆動用チェーンの熱処理不適切により、  
凍結防止剤等の環境下で破損するおそれがある。

適切な熱処理を施した後輪駆動用チェーンと交換する。
