# 改善箇所説明図

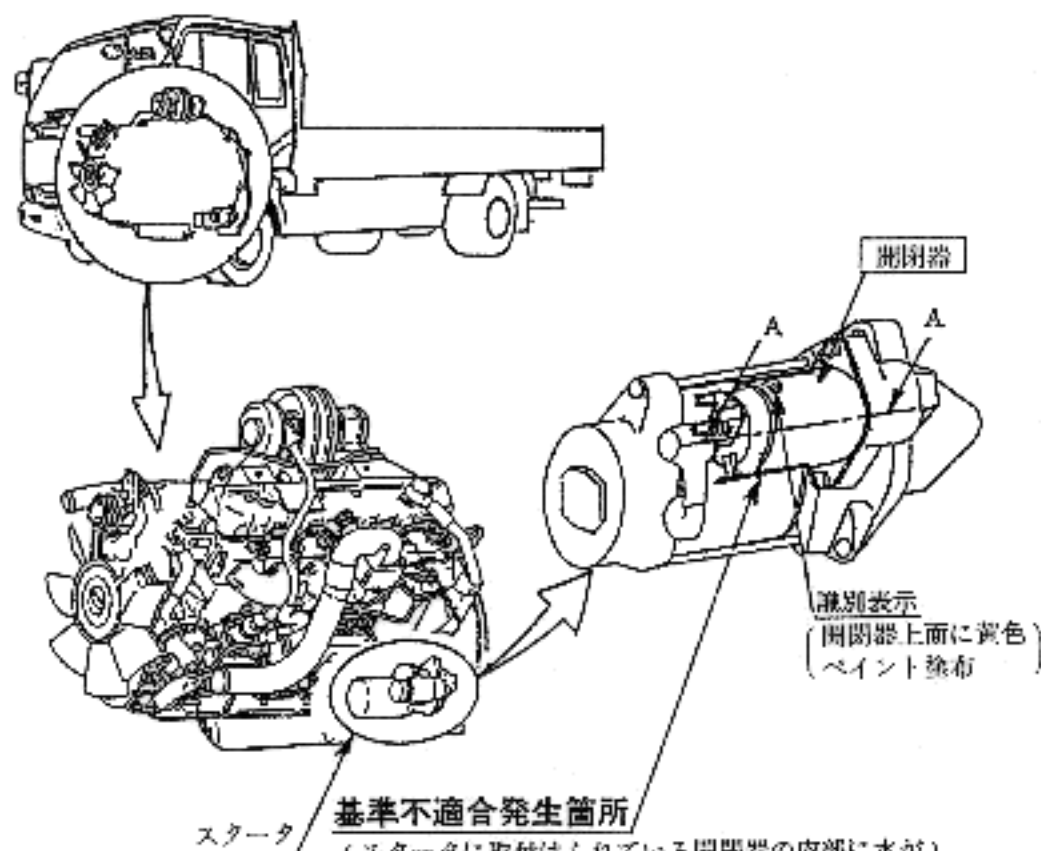
スタータに取付けられている開閉器の内部に水が浸入し、接点が錆びて作動不良となるため、スタータへの電流が遮断出来なくなり、最悪の場合、スタータが焼損するおそれがある。

注：□内は交換部品を示す。

はんだの位置を変更すると共に、シール剤を追加した。

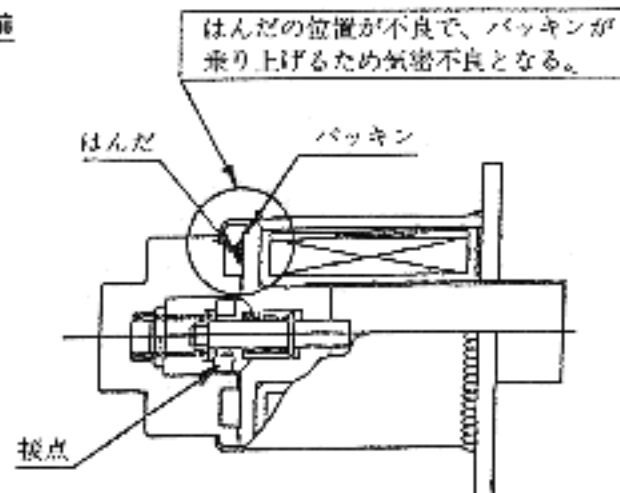
改善前

開閉器 (A-A断面図)

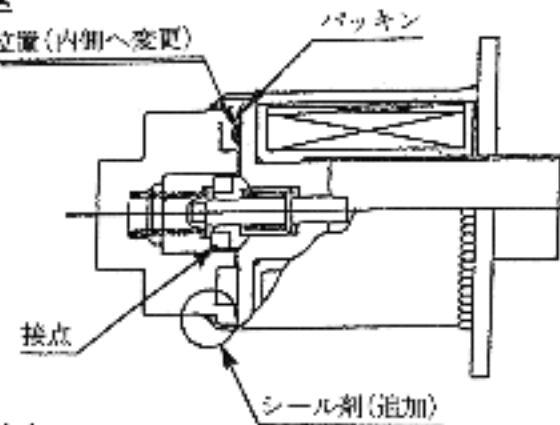
改善後

はんだ位置(内側へ変更)

改善の内容
