## 改善箇所説明図 ②

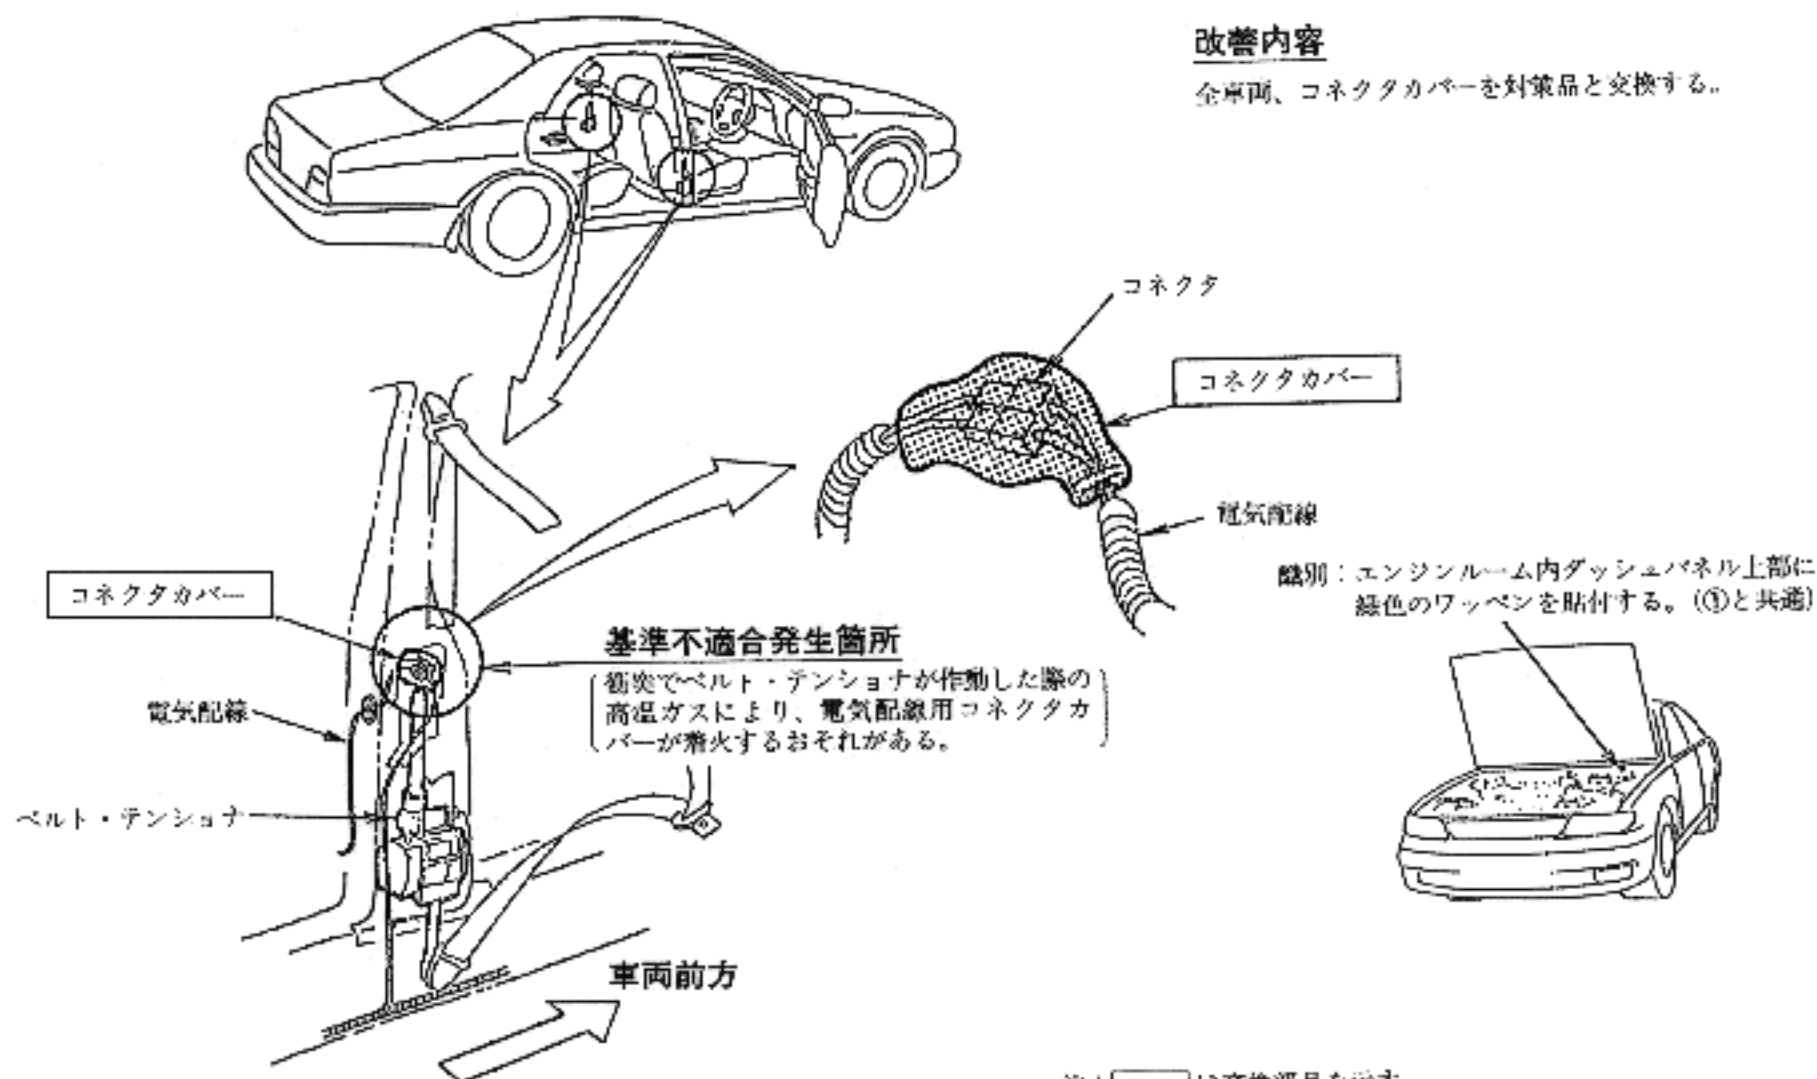
注：□ は交換部品を示す。

全車両、コネクタカバーを対策品と交換する。
