# 改善箇所説明図

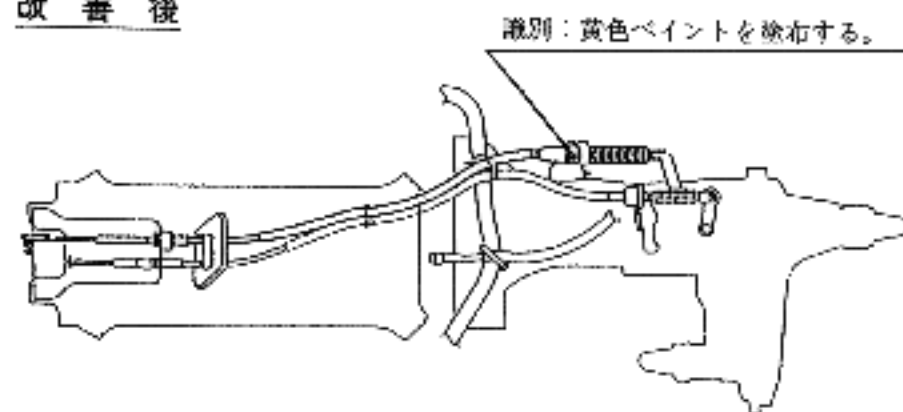
## 改善後

注：□内は交換部品を示す。

全車両、シフトケーブルを対策品と交換し、シフトケーブルの取りまわしを変更する。
