# 改善箇所説明図

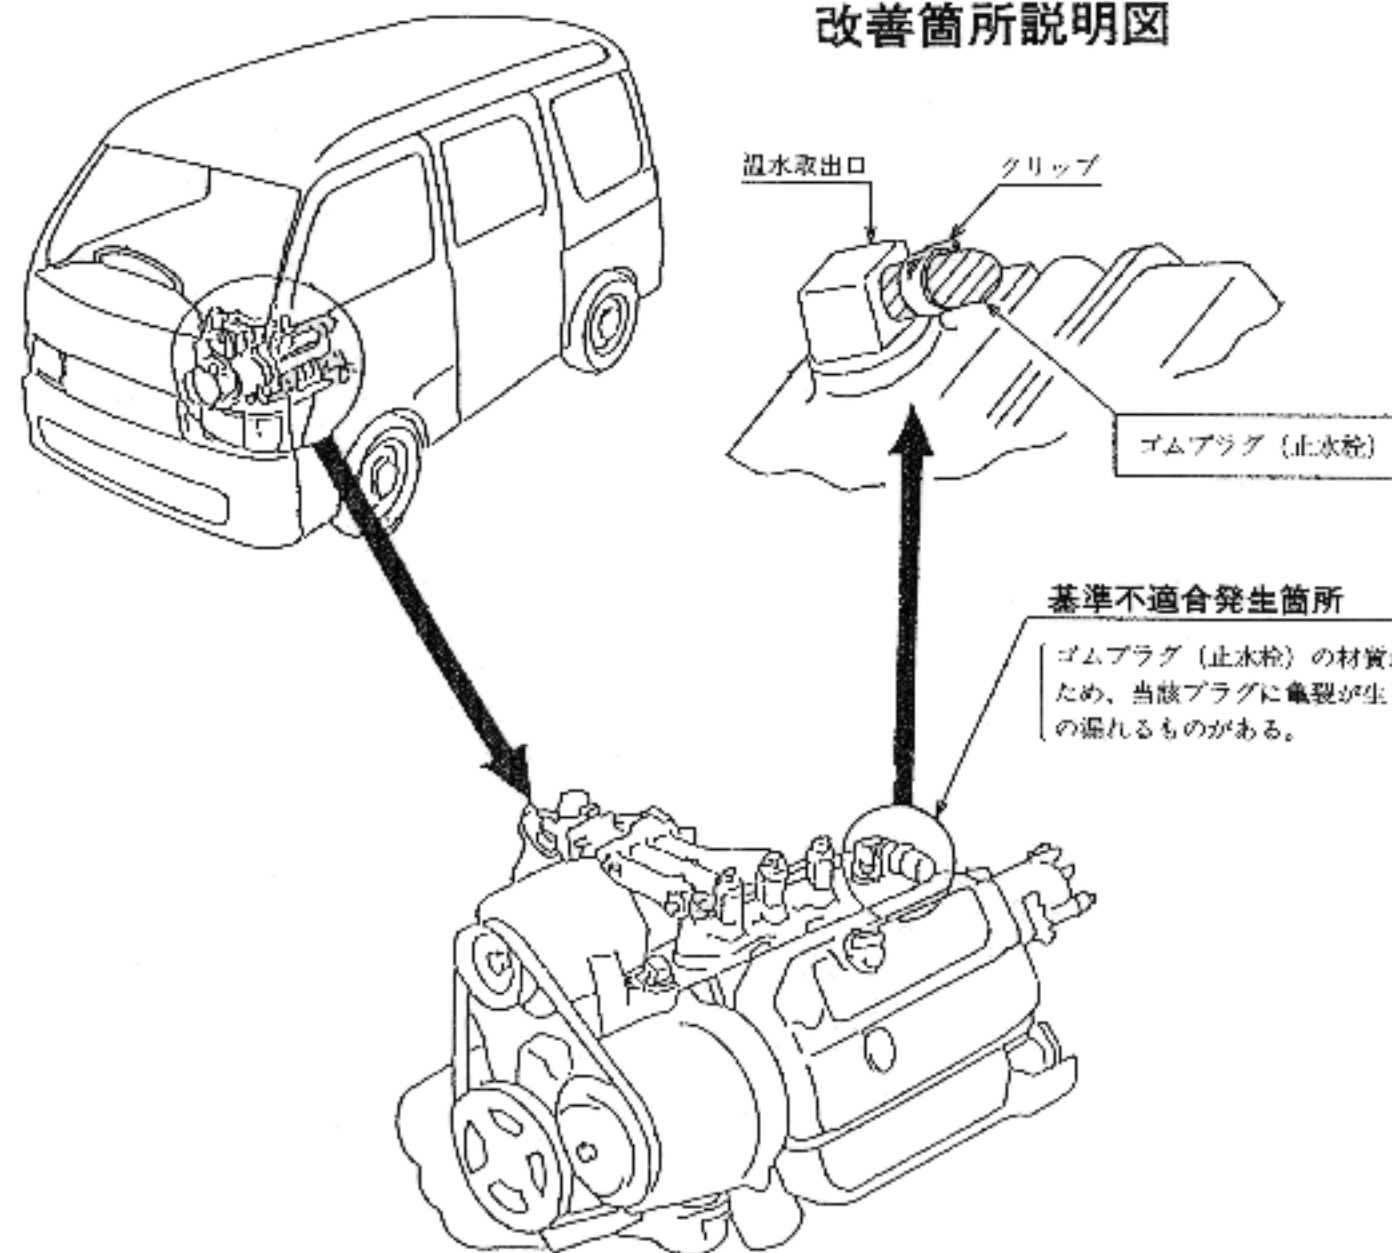
| 改善前 | <p>材質：クロロプレンゴム</p> |
| 改善後 | <p>材質：エチレンプロピレンゴム</p> |

注：□は交換部品を示す。

・全車両、当該ゴムプラグを対策品と交換する。
