# 改善箇所説明図

ロールオーバーバルブ  
取付用部品

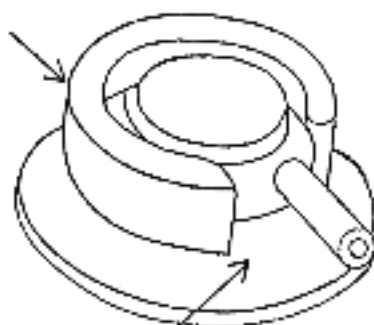
基準不適合発生箇所

燃料タンクの上部に取り付けられている樹脂製のロールオーバーバルブ取付用部品に成形不良のものがあり、このままの状態で使用を続けると、当該部品と燃料タンクの間ですき間が発生し、燃料が漏れるおそれがある。

## 改善内容

全車両、当該部品を点検し、不良品は燃料タンクを良品と交換する。
