# 改善箇所説明図

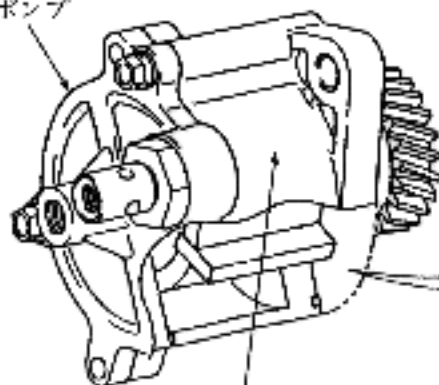
バキュームポンプ

ロータのブレード（羽根）保持溝に加工の不適切なものがあり、このままの状態で使用を続けると、カーボン製ブレードが摩耗し、最悪の場合、破損して通常の動力ではブレーキの効きが悪くなるおそれがある。

全車両、バキュームポンプのロータを良品と交換するとともに、ブレードを新品と交換する。

識別：改善済車両にはバキュームポンプ側面に黄色ペイントを塗布する。

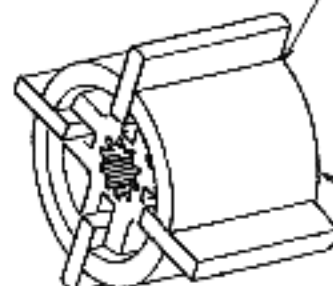
バキュームポンプの  
ロータおよびブレード

ロータ

カーボン製ブレード（羽根）

注：□ は交換部品を示す。
