# 改善箇所説明図

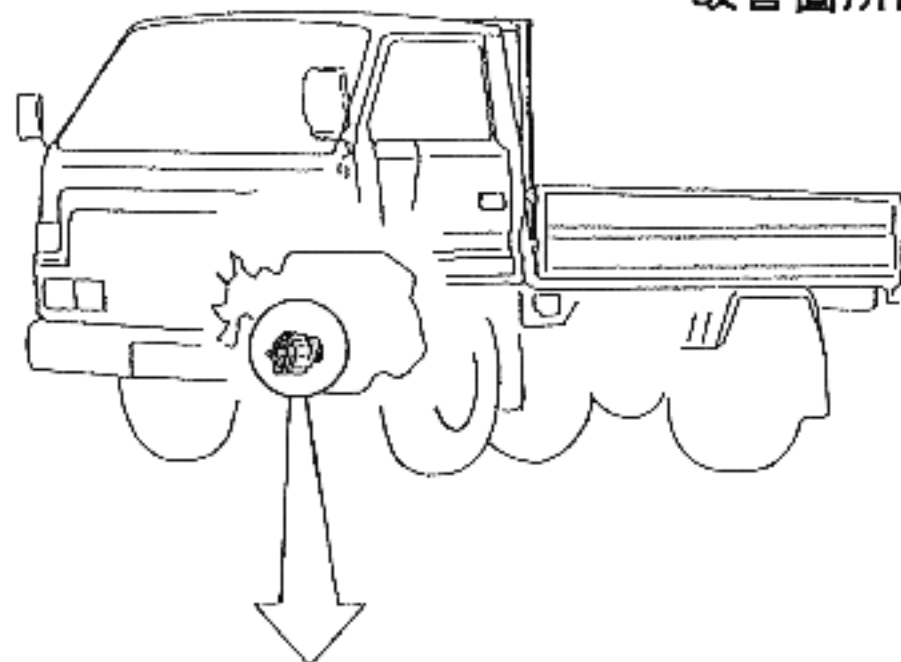
バキュームポンプ

ロータのブレード（羽根）保持溝に加工  
の不適切なものがあり、このままの状態  
で使い続けると、カーボン製ブレード  
が摩耗し、最悪の場合、破損して通常の  
踏力ではブレーキの効きが悪くなるおそ  
れがある。

識別：改善済車両にはバキュームポンプ  
側面に黄色ペイントを塗布する。

全車両、バキュームポンプのロータを良品と交換する  
とともに、ブレードを新品と交換する。

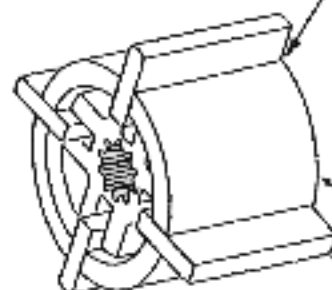
バキュームポンプの  
ロータおよびブレード

ロータ

カーボン製ブレード（羽根）

注：□ は交換部品を示す。
