## 改善箇所説明図

### 基準不適合発生箇所

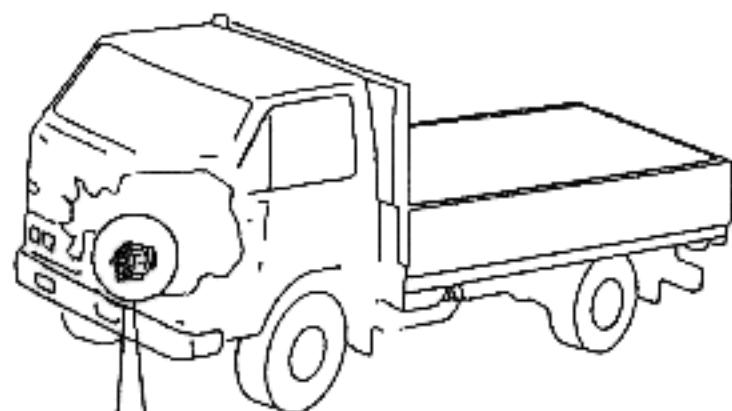
バキュームポンプの  
ロータおよびブレード

ロータのブレード（羽根）保持溝に加工の不適切なものがあり、このままの状態で使用が続けると、カーボン製ブレードが摩耗し、最悪の場合、破損して通常の踏力ではブレーキの効きが悪くなるおそれがある。

バキュームポンプ

ロータ

カーボン製ブレード（羽根）

全車両、バキュームポンプのロータを良品と交換するとともに、ブレードを新品と交換する。

識別：改善済車両にはバキュームポンプ  
側面に黄色ペイントを塗布する。
