# 改善箇所説明図

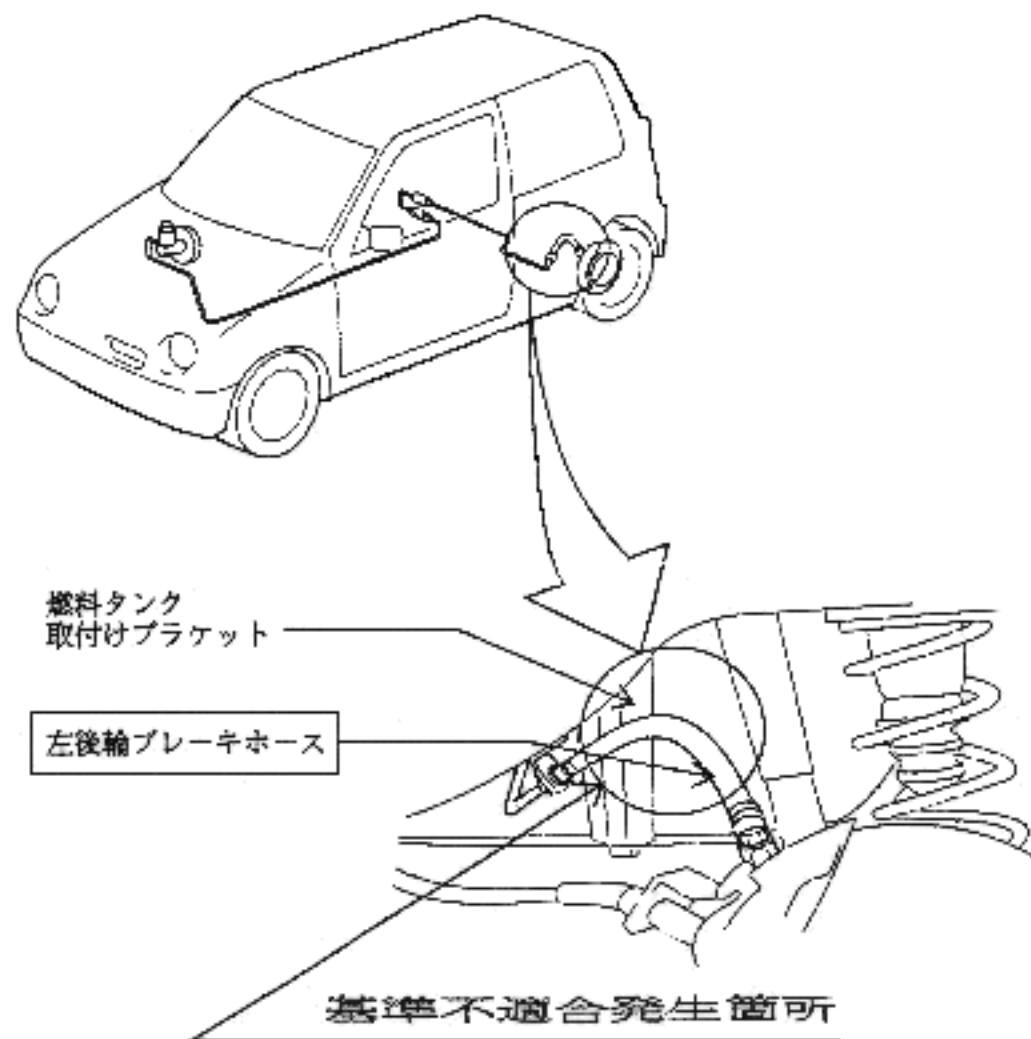
ブレーキホースの組付け位置が不適切なものがあり、  
後輪の上下動により当該ホースが燃料タンク取付け  
ブラケットと干渉する。

全車両、当該ブレーキホースを対策品と交換する。

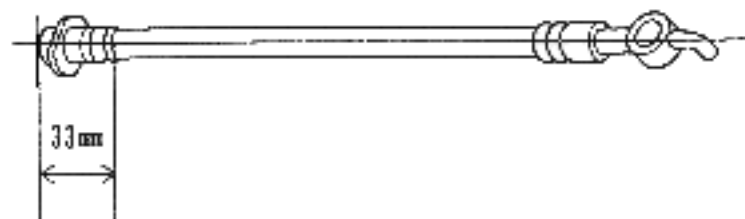
### 改善前

## 左後輪ブレーキホース

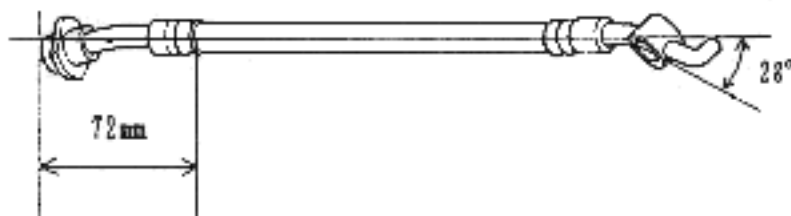
### 改善後

注：   は交換部品を示す。
