## 改善箇所説明図

### 基準不適合発生箇所

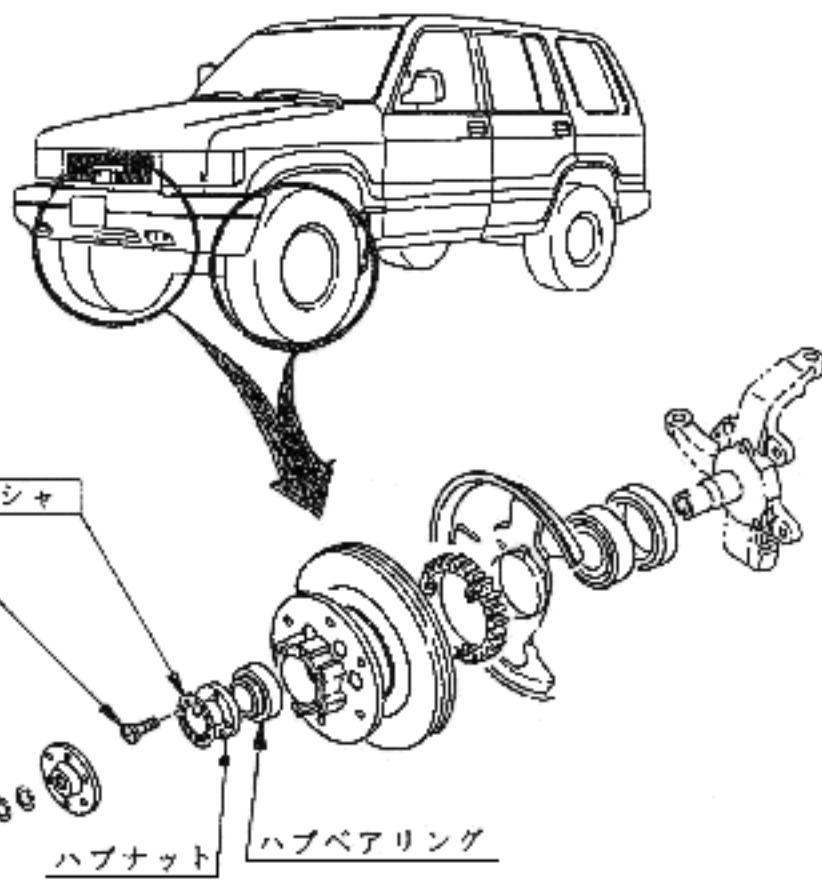
ワッシャ又はその固定用ネジが取付けられていないものがあり、ハブベアリングが弛むおそれがある。

ワッシャ又はその固定用ネジが取付けられていないものがあり、ハブベアリングが弛み、走行不能に至るおそれがある。

全車両点検し、ワッシャ又はその固定用ネジが取付けられていないものは、ハブナットにワッシャ及び固定用ネジを取付け、ハブベアリング、車軸等が損傷しているものは、新品と交換する。

注： ☐ は対策部品を示す。
