# 改善箇所説明図

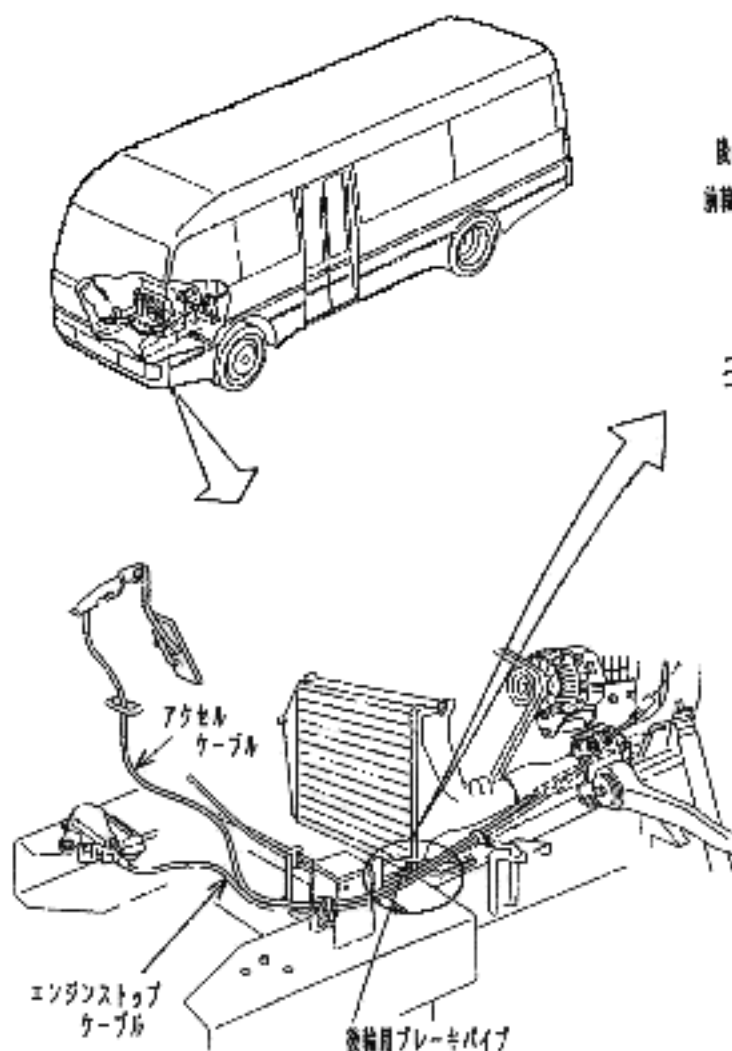
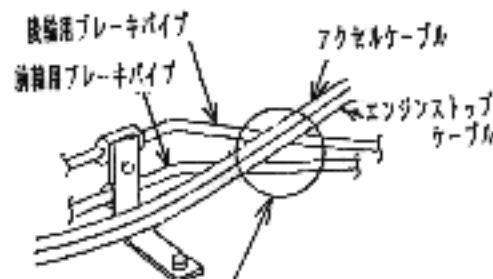
## 基準不適合発生箇所

後輪用ブレーキパイプが車に接する部分に、前輪用ブレーキパイプがエンジンストップケーブルと接触し、その結果、エンジンストップケーブルが損傷する。また、エンジンストップケーブルがエンジンストップケーブルと接触し、その結果、エンジンストップケーブルが損傷する。

全車両、アクセル等のケーブルを固定するクリップの交換及び追加をし、ブレーキパイプ及びアクセル等のケーブルが損傷しているものは、新品と交換する。

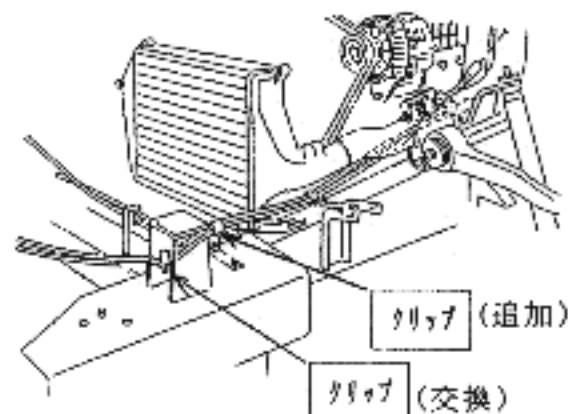
## 改善後

内は交換部品を示す。
