## 改善箇所説明図 ①

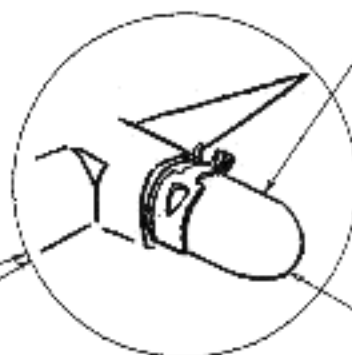
ゴムプラグ（止水栓）

ゴムプラグ（止水栓）の耐熱性が不足しているため、冷却水が漏れて、オーバーヒートに至るおそれがある。

原動機の製造番号を確認し、該当する車両は、ゴムプラグ（止水栓）を対策品と交換する。

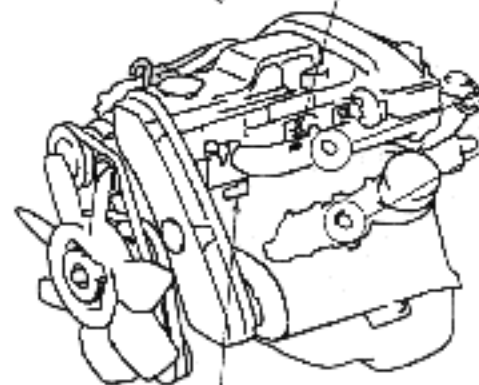
### 製造番号打刻位置

（該当する製造番号は0174729 から0378000）
