## 改善箇所説明図 ②

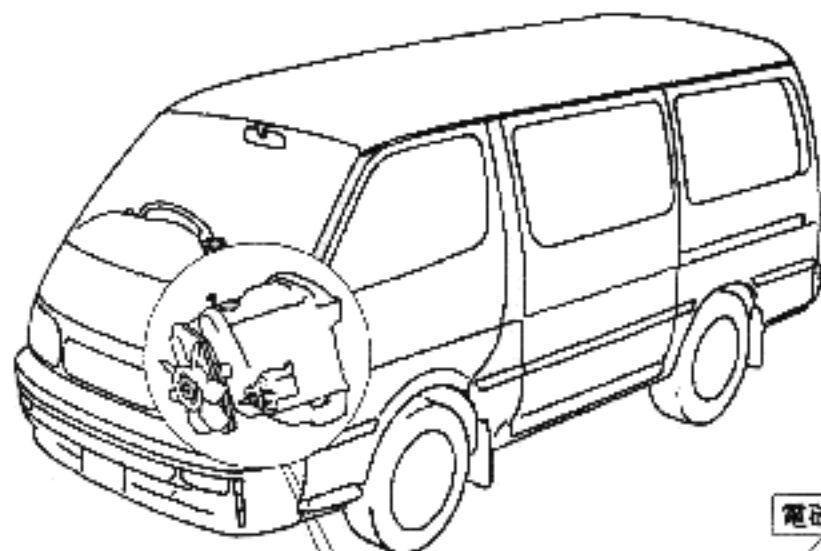
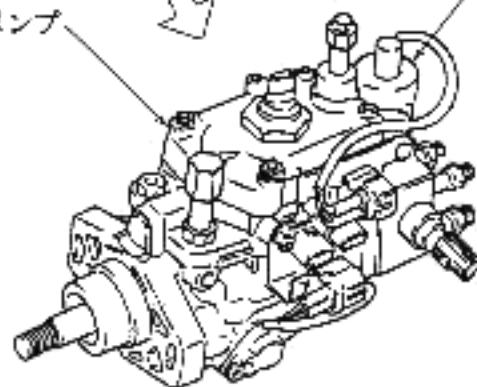
電磁弁のコイルの配線が外れ、当該電磁弁が作動しなくなり、原動機が停止するおそれがある。

電磁弁

燃料噴射ポンプ

注：□は交換部品を示す

全車両、電磁弁を良品に交換する。

①と同じ、ただし下記の車両については、ボンネット内にあるバッテリー前のボデーパネル上面に黄色ペイントを塗布する。
